## Kartlegging og klassifisering av anadrome bekker i Skienselva og langs Telemarkkysten

Skien, 01.03. 2012

Lars Tormodsgard

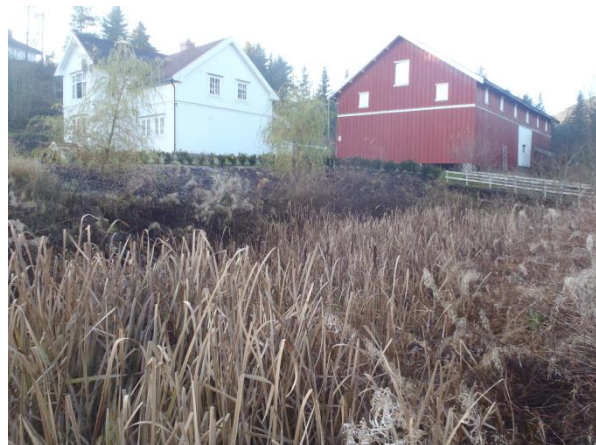
Tersklene danner vannspeil oppstrøms, og særlig i dam 1-3 er disse i ferd med å gro igjen med en frodig vannvegetasjon. Øvre dam (5) er revet i vestre del, og fisken passerer trolig i dette løpet.

Bilde: Nedre dam, igjenngroingsproblematikk

En ytterligere igjenngroing av særlig dam 1 og 2 kan vanskeliggjøre oppgang.

Bekken har et bra potensial, og det bør vurderes og fjerne/modifisere dammene slik at jevn oppvandring sikres.

Fjerning/modifisering av dammer bør prioriteres

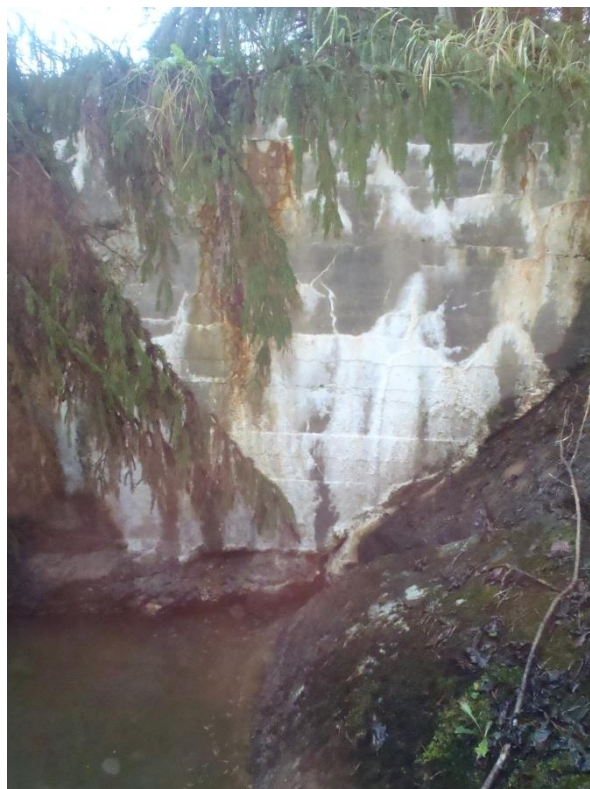
Allikevel påpekes det at de 5 dammene som i sin tid er anlagt i nedre del av bekken må vanskeliggjøre oppvandring. Sideløp i dam nummer 5 (lengst opp i bekken) har en kvistansamling på oppstrøms side, og kan raskt utvikle seg til et fysisk oppgangshinder.

Bilde: Passasje ved øvre dam er problematisk

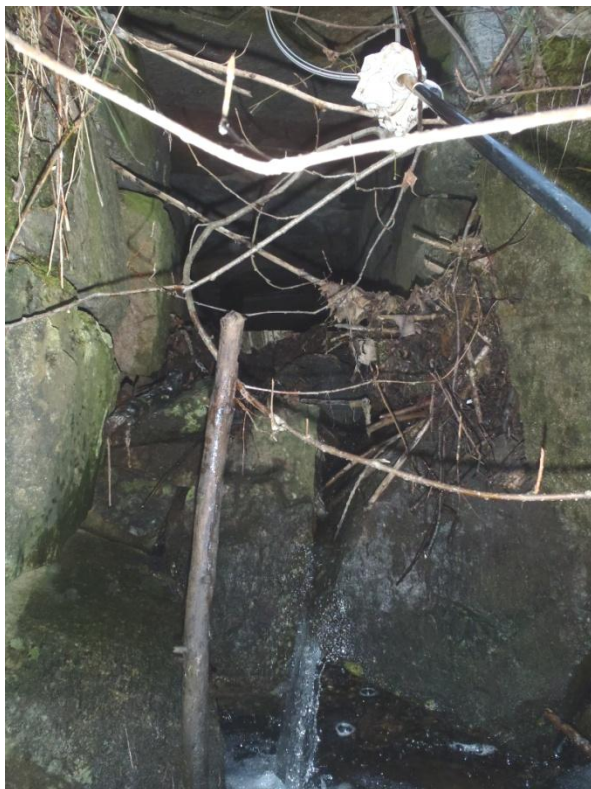
Ca 20 meter oppstrøms rør under fylkesvei krysser bekken på nytt en gammel liten privat vei i en steinsatt kulvert. Deler av den steinsatte kulvert har rast sammen, og danner et markert sprang sett fra nedstrøms siden. På oppstrøms side av omtale kulvert flater bekken ut og er preget av vekselvise småkulper og stryk. Det ble ikke registrert noen fysiske oppgangshindre oppstrøms kulvert.

I den steinsatte kulverten, har det falt ut 2-4 blokker som har lagt seg i utløpet, Steinene demmer opp på oppstrøms side, og det danner seg et sprang på ca 35-45 cm. Passasjen mellom blokkene er også veldig trangt, og kan i perioder lett tette seg til med diverse kvist, løv og annet. Denne passasjen har trolig en klart hindrende effekt for oppvandrende fisk på det som kan klassifiseres som normalvannstand i bekken. Ved flom vil fisk kunne passere noe spredt forekomst av 0+ og 1 + oppstrøms kulvert viser.

Bilde: Delvis gjenrast kulvert, oppgangshindrende effekt

Det vil la seg gjøre og fjerne de steinblokkene som har rast ned i utløpet av steinsatt kulvert. Dette vil bidra til en betydelig enklere og jevn oppvandring av fisk. Tiltaket bør prioriteres sett i et kost nytte perspektiv.

Utbedring og fjerning av steiner fra sammenrast kulvert bør prioriteres for å sikre jevnere oppgang og bedre produksjon og utnyttelse av arealer oppstrøms steinsatt kulvert

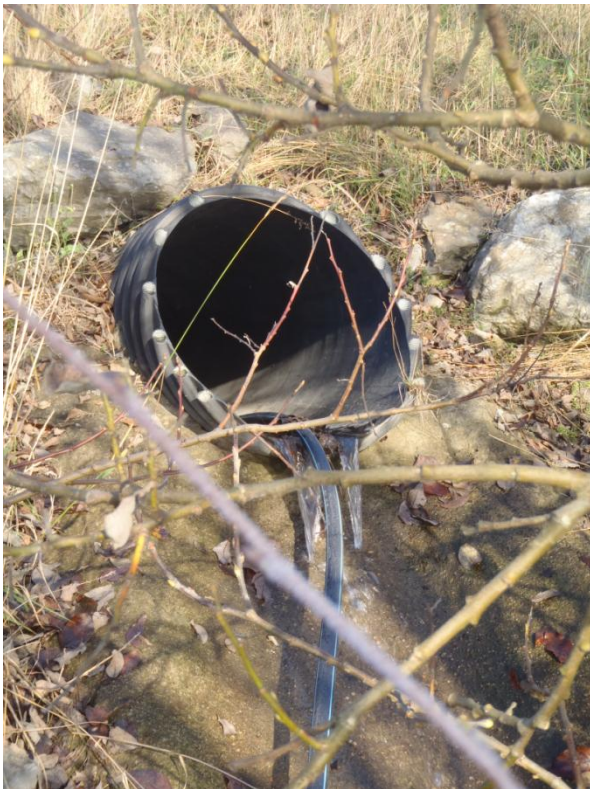
Bekken gar ingen verdi som anadrom bekk

Bilde: Utløp av rør under riksveg 353 høyt i steinfyllingen

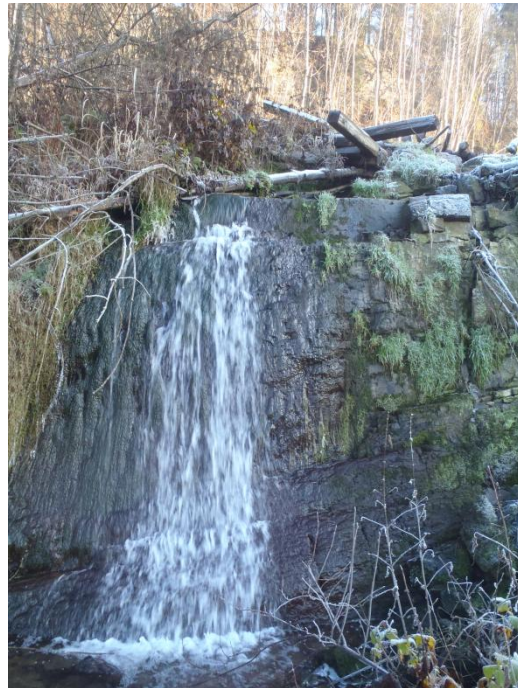
Bilde: Foss, oppgangshinder .

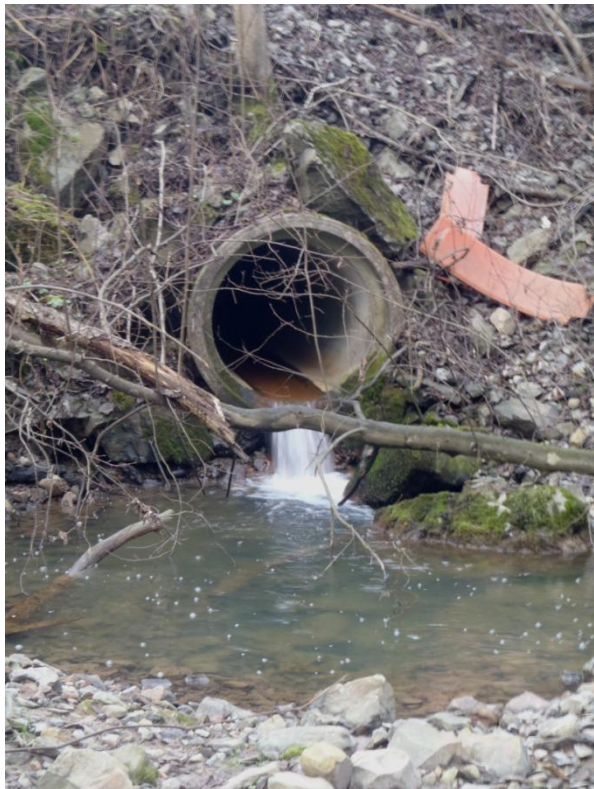
høydesprang fra utløpet av rør og opp til videre bekkeløp. Selv om slike anretninger ettersees med jevne mellomrom, vil det lett danne seg oppgangshindre.

Bilde: Oppgangshindre, rør med innhopp

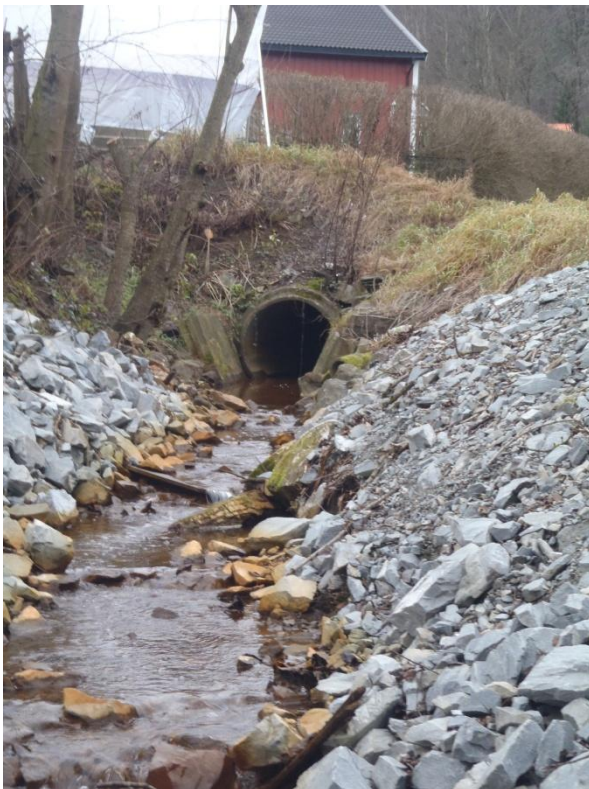
Ca 170 meter oppstrøms går bekken inn i et rør i forbindelse med kryssing av adkomstvei til marina og boligbebyggelse. Både røret på ca 70 meters lengde og inntaksrist er fysiske oppgangshindre. Konstruksjon med inntaksrist/bur i innløp til rør, er problematisk. Det samler seg kvist og løv på oppstrøms side av rist som medfører at det danner seg en ”tett” dam og et vertikalt høydesprang fra utløpet av rør og opp til videre bekkeløp. Høydespranget på oppstrøms side av rør er ca 40 cm.

Bilder: Oppgangshinder, rør med ca 70 meter lengde

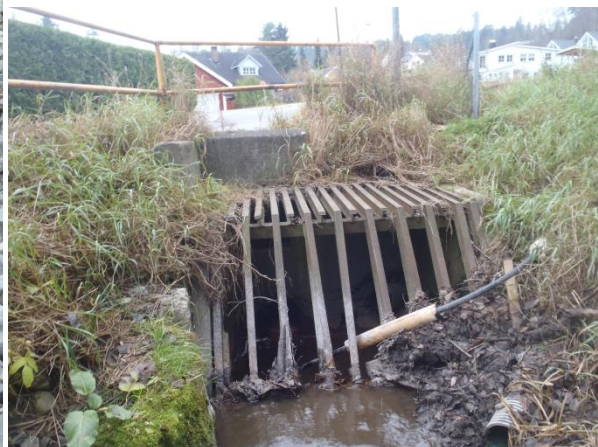
Bilde: Inntaksristtil rør, oppgangshinder

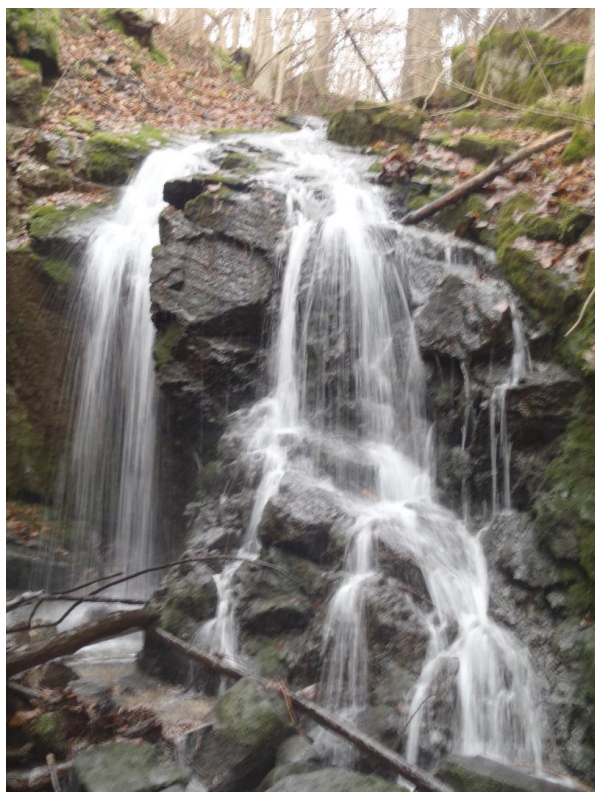
Oppstrøms Nystrandveien er det noen kvistansamlinger/trær på enkeltpunkter. Særlig en av disse er av et visst omfang og kan raskt bli et fysisk oppgangshinder.

Bilde: Fysisk oppgangshinder

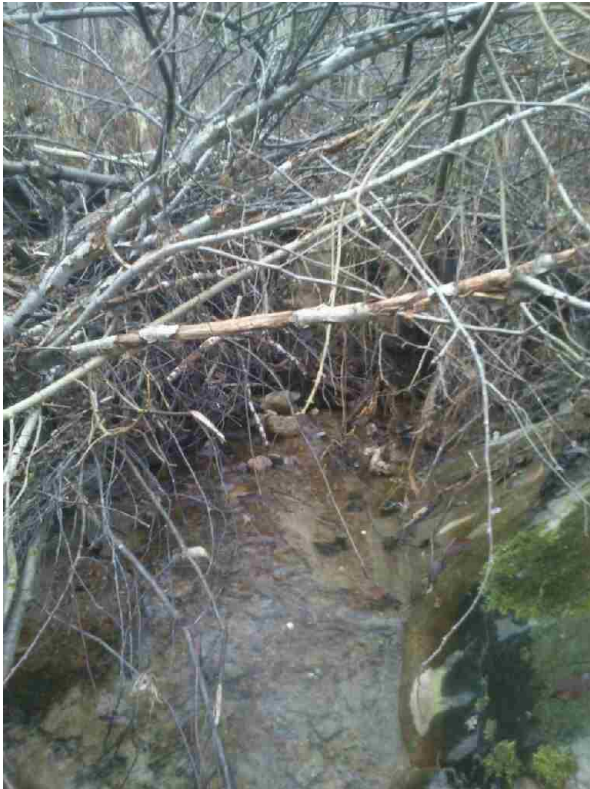
Bilde: Kvistansamlinger

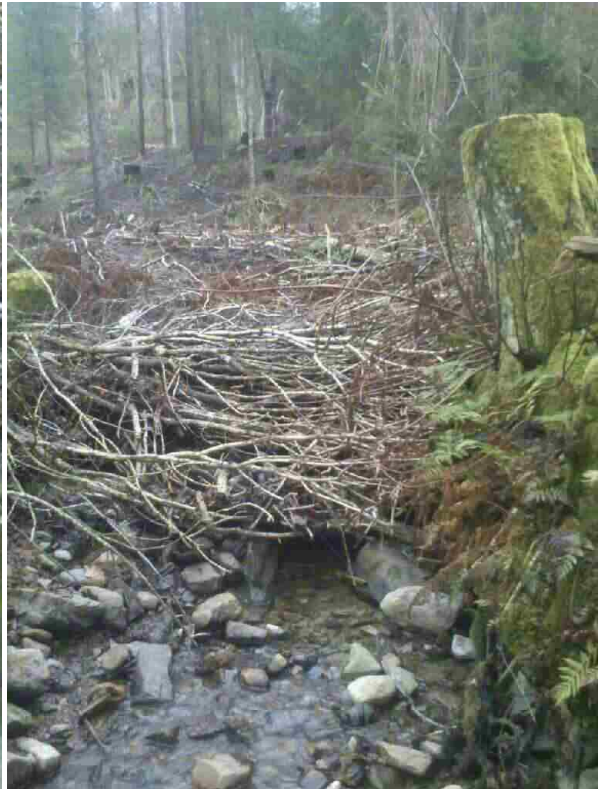
Bilde: Kvist fra hogst som ligger i bekkeløpet

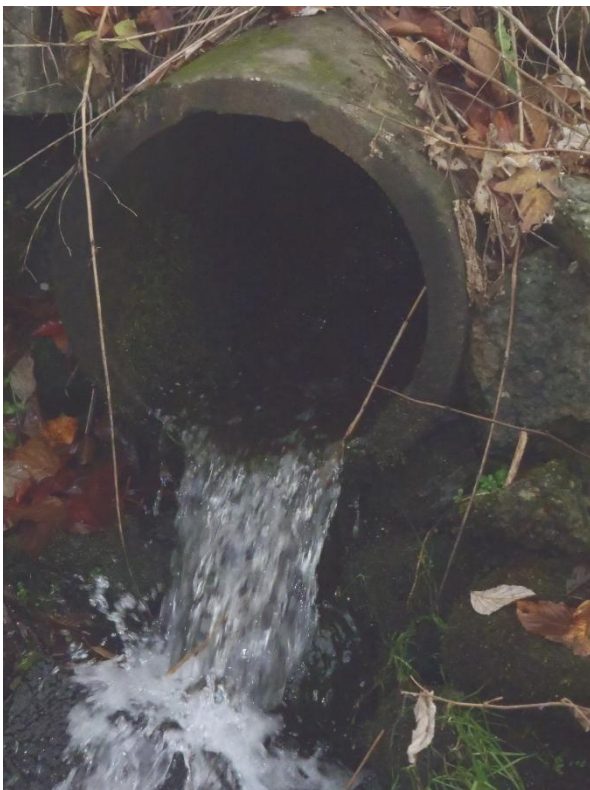
Betongrøret under privat adkomstvei ligger høyt i veifyllingen, og det danner seg et markant høydesprang. Utforming gjør at dette trolig er en fysisk oppgangsbarriere også på optimal vannføring.

Bilde: Rør høyt i veifylling er oppgangshinder

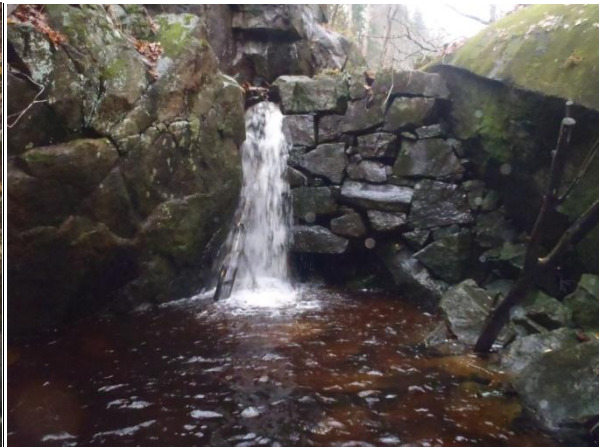
Bilde: Oppgangshinder 2, eldre dam

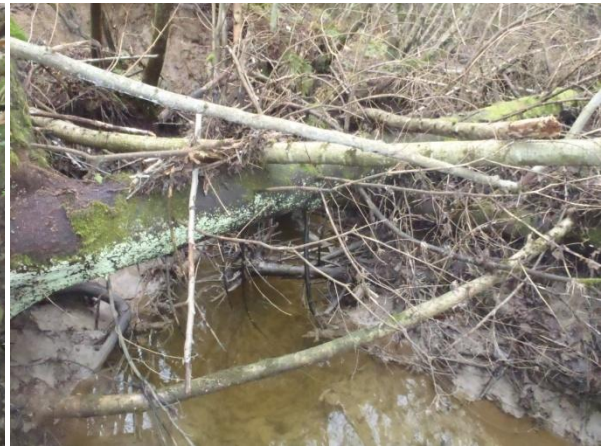
Bilde: Større kvistansamling

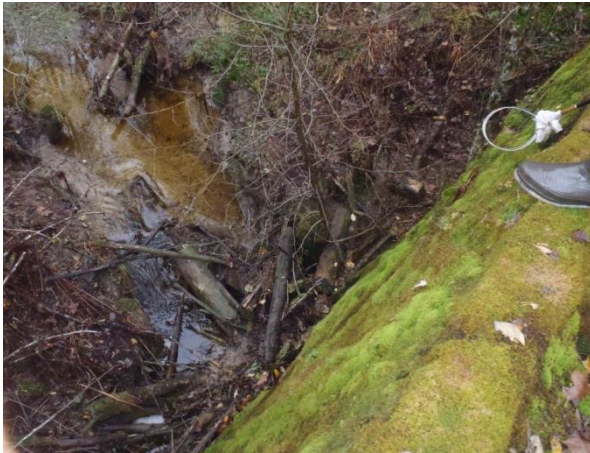
Det ble ikke registrert noen fysiske oppgangshinder per tid på kartlagt strekning. Ca 290 meter oppstrøms der bekken passerer igjennom et hull i bunn av eldre dam er det samlet seg my kvist og løv på oppstrøms side. Passasjen er også per tid problematisk, og har en negativ effekt for oppvandrende fisk.

Bilde: Kvistansamling som prioriteres ryddet på oppstrøms side av dam

Selv om det generelt er lite kvistansamlinger i bekken, forelås det å utføre en enkel bekkeopprensk samtidig med ryddingen ved dam.

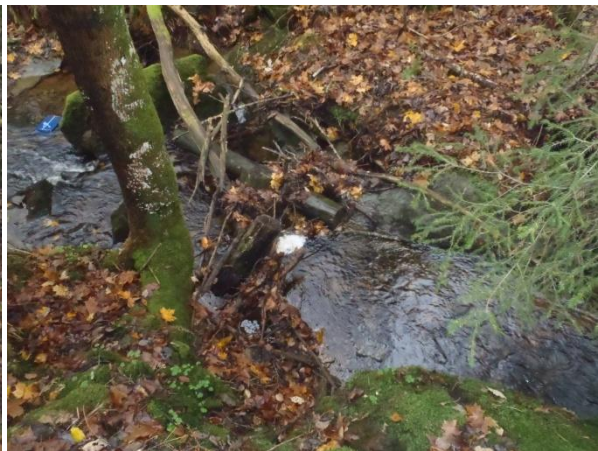
Bilde: : Eksempel der det er behov for bekkeopprensk

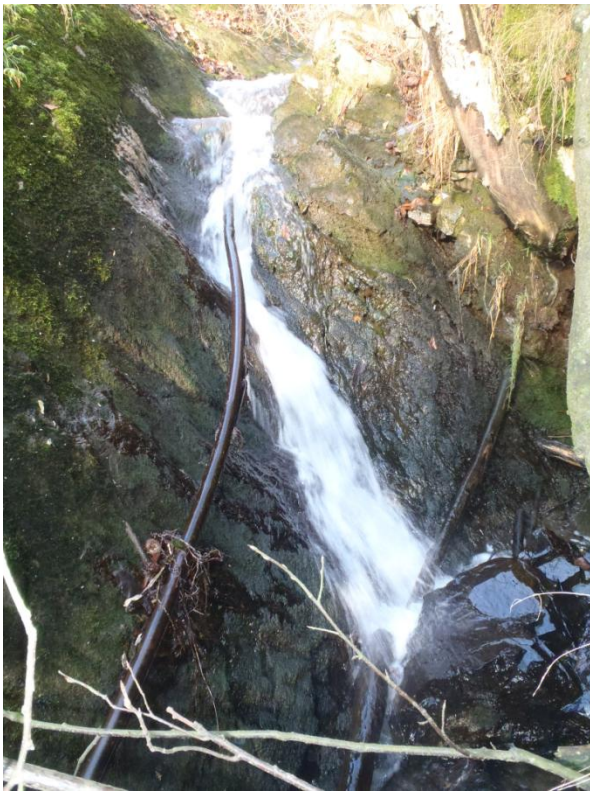
Bilde: Fysisk oppgangshinder, foss med høydesprang ca 2,5 meter

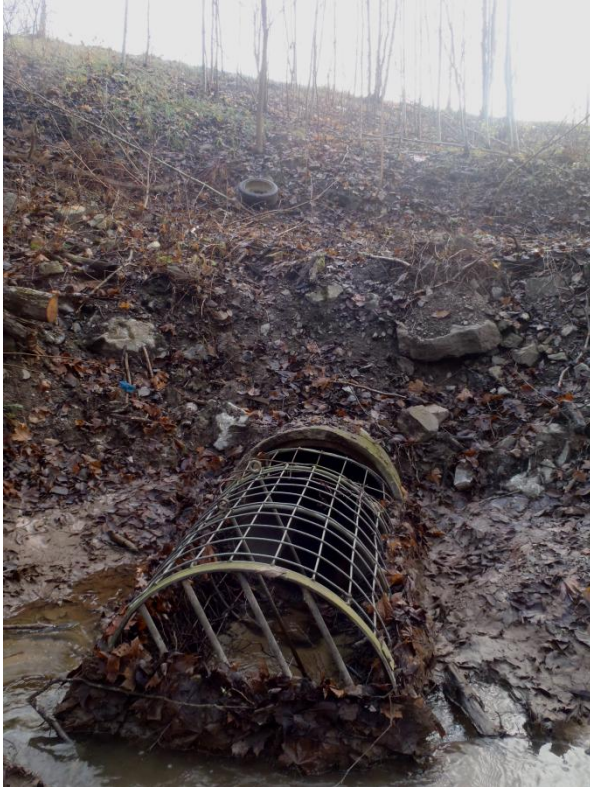
Bekken er lagt i rør de første 250 meter med tilhørende oppgangshindrende inntaksgitter. I tillegg til at røret er langt har det også en betydelig stigning og er et fysisk oppgangshinder.

Bilde: Utløp av rør med tilhørende inntaksgitter som danner oppgangshindrende høydesprang.

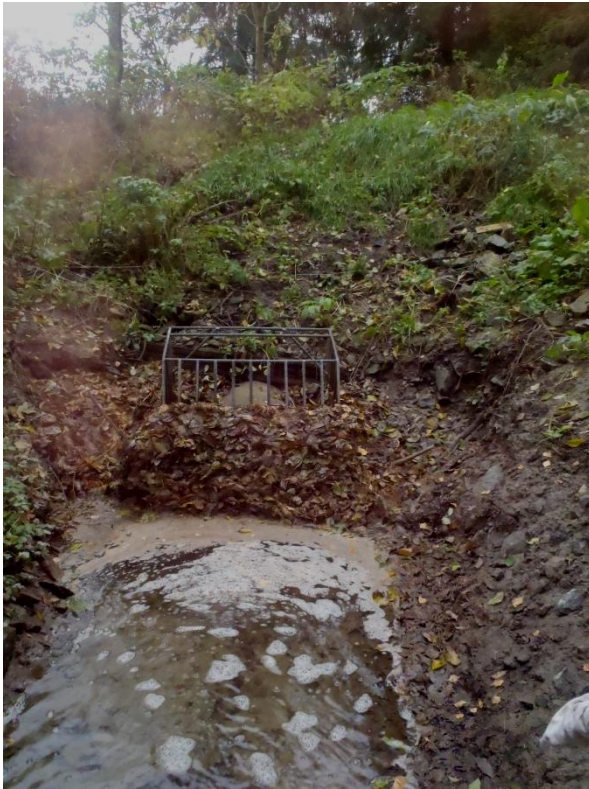
Bilde: Inntaksgitter er en uheldig utforming som lett danner et høydesprang

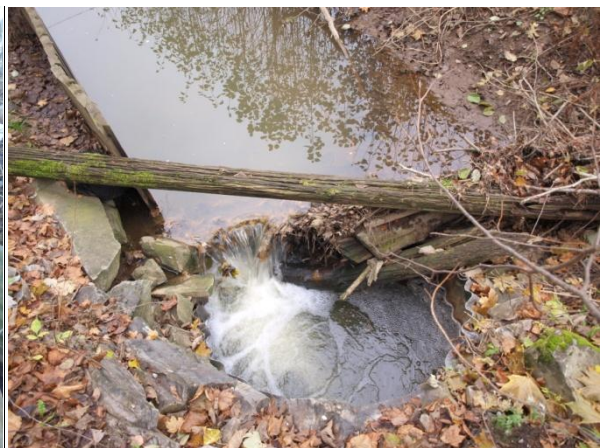
Bilde: Kvistansamling/dam, oppgangshinder
