## Kartlegging og klassifisering av 4 anadrome bekker langs Telemarkkysten

Skien, 02.02. 2011

Lars Tormodsgard

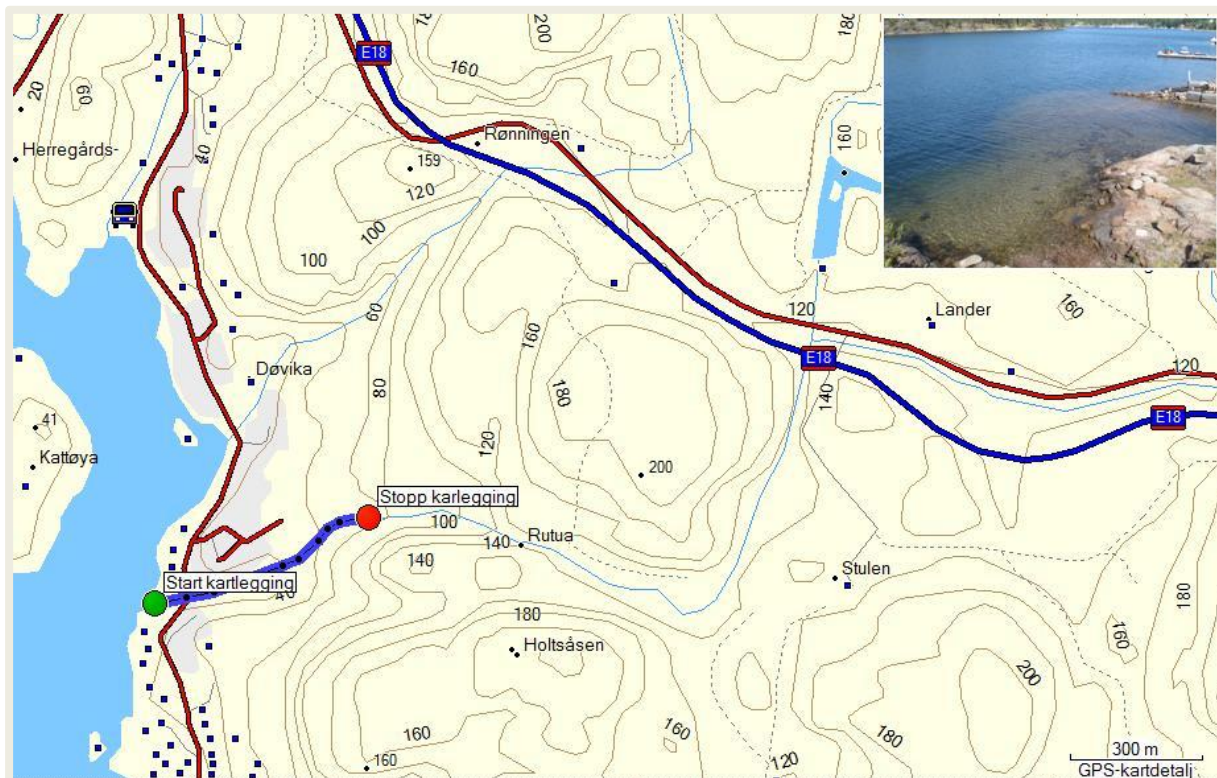
Bilde: Kartlagt strekning, bilde av tilslammet og grunt deltaområde i utoset.

Utoeset er svært grunt, og har et deltapreg uten noen tydelig dypål ut fra bekken. Ved lavvann er innløpet til bekken i perioder nesten tørrlagt (m. med Ø.Madsen). Dette medfører trolig oppvandrende fisk i perioder ikke finner bekkeinnløpet/at det ikke er tilgjengelig, og at den ikke går på bekken før det er en flom av en viss størrelse.

Massene i deltaområde er tilført blant annet ved utvasking av en anlagt parkeringsområde oppstrøms under flom.

Det grunne deltaområde uten dypål vanskeliggjør trolig i lengre perioder oppgang av gytefisk. Det bør prioriteres å muddre i utoeset med reetablering av en dypål.

Muddring i utløp bør prioriteres

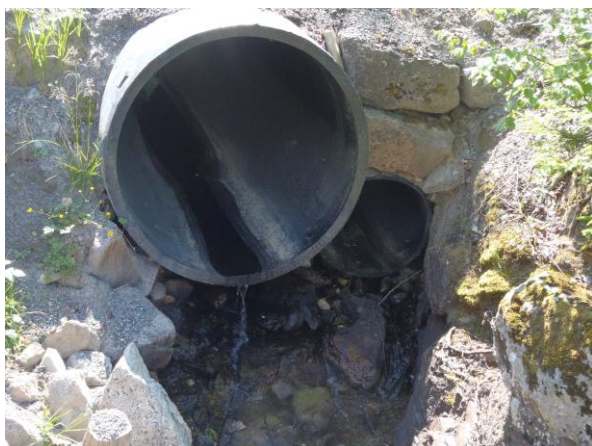
Ca 130 meter oppstrøms går bekken under en vei i to rør, passasjen synes ikke problematisk for oppvandrende fisk.

Bilde: Rør under vei ca 130 meter oppstrøms bekken

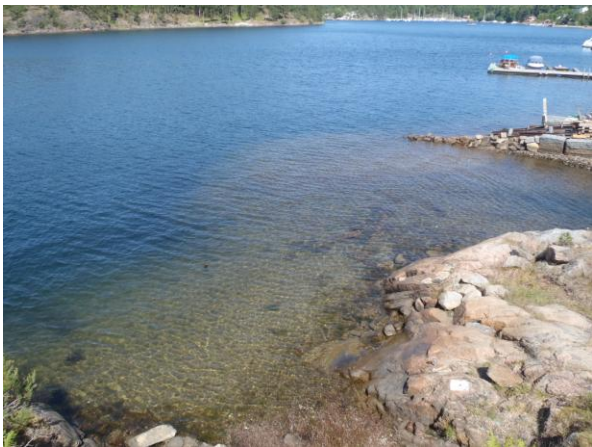
Utøset er svært grunt, og har et deltapreg uten noen tydelig dypål ut fra bekken.

Bilde: Grunt deltapreg utløp

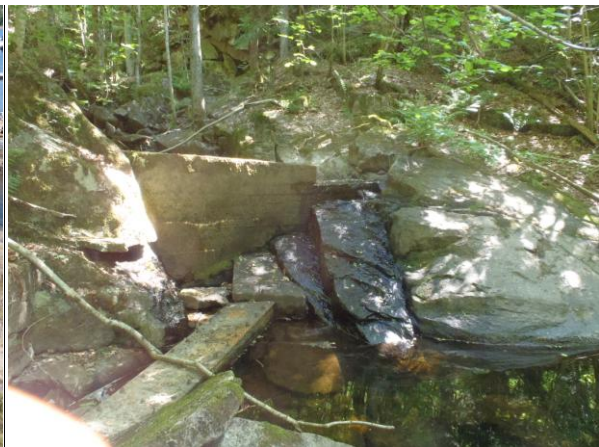
Ca 425 m oppstrøms utoes er det en gammel vannverksdam, denne er trolig et fysisk oppgangshinder. Rett oppstrøms vannverksdam stiger bekken bratt, og det er flere fosser av varierende størrelse i bekkeløpet som er preget av store blokker. Flere av disse er fysiske oppgangshindre.

Bilde: Oppgangshinder, gammel vannverksdam

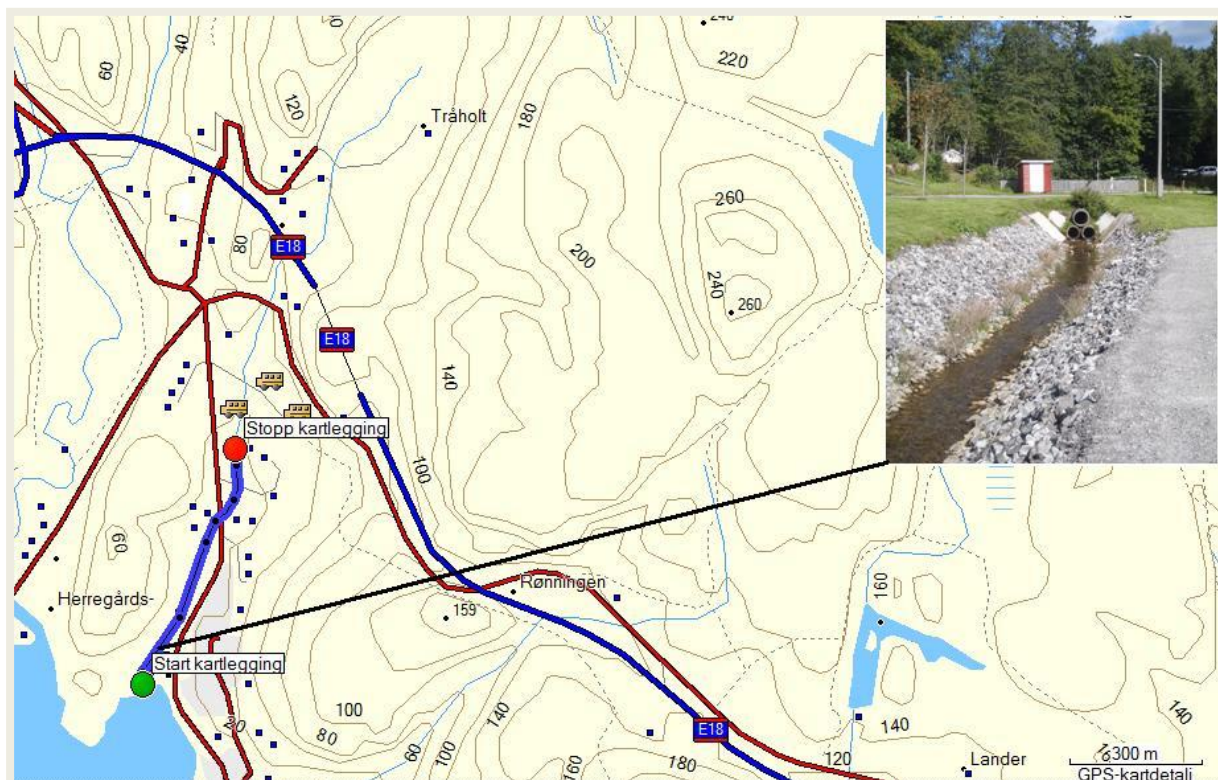
Bilde: Kartlagt strekning, bilde sett nedstrøms mot passasje i rør under vei

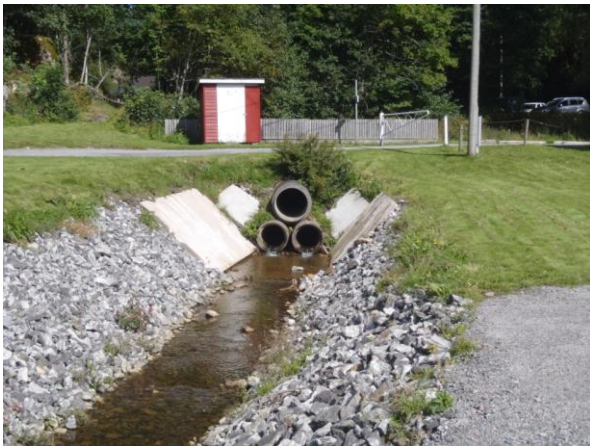
Bekken er lagt i rør der den går under veien. Dette er løst med 2 rør med en diameter på 50 cm, som er lagt lavest mulig i veien og et mye større rør som det kun trolig går vann i under svært kraftige flomtopper. Denne løsningen fungerer trolig tilfredsstillende i forhold til oppgang ved det en kan forvente som normal vannføring i den periode fisken vandrer opp for å gyte.

Bilde: Kryssningspunkt av adkomstvei ca 150 meter oppstrøms

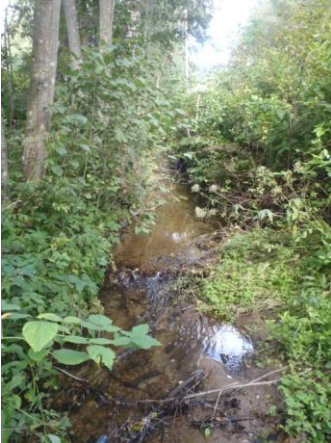
De første 130 m oppstrøm nåledam preges bekken av generelt for finpartikklet og lite egnet gytesubstrat. På denne strekningen er det mange områder med skjul og gode standplasser.

Bilde: Fra de første 130 meter oppstrøms nåledam

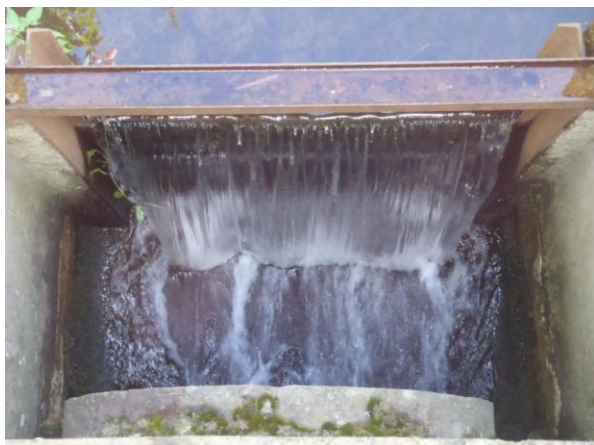
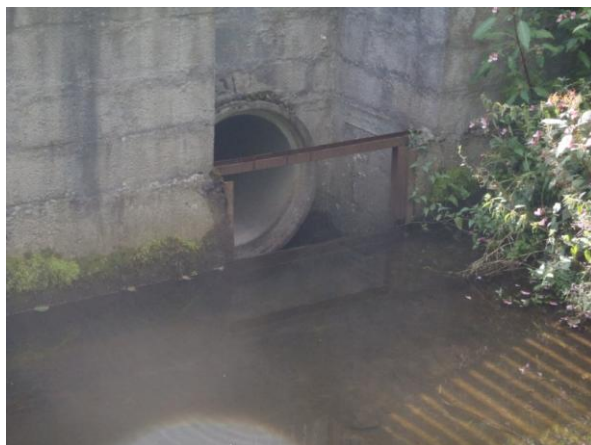
Ca 140 meter oppstrøms utos, rett på oppstrømsside av der bekken krysser veien er det etablert en liten nåledam, med en høydeforskjell på 93 cm. Det danner seg en betongkum mellom utløpet av rørene og det høydespranget som eventuell fisk som vandrer opp skal forsere. Avstanden fra utløpet av rørene og frem til nåledammen er kort.

Undertegnede mener at det trolig kun er mulig for fisk å forsere denne innretningen da det er ekstremt høy vannføring i bekken. Ved svært høy vannføring vil trolig ”betongkummen” fylle seg med vann, og høydeforskjellen reduseres til ca 30 cm. Ved lav og normalvannstand vil den omtalte innretning fungere som et fysisk oppgangshinder.

Nåledammen er etablert for å få en slamfellende kulp oppstrøms for å hindre tilslamming av båthavnen.

Bilde: Nåledam sett rett ovenfra.

Bilde:Nåledam sett fra oppstrøms side.

Det bør prioriteres å finne en løsning som medfører at nåledammen kan fjernes, og at fisk kan oppvandre uhindret.

Det foreslås at etableres en – to terskler oppstrøms eksisterende nåledam med en tilhørende slamfellende dam. Hvis denne utformes riktig mener undertegnede at en får tilstrekkelig slamfelling, og at nåledammen kan fjernes i sin helhet.

Tiltaket anbefales utført som en omforent løsning med Døvika Båtforening.

Etablering av slamfellende dam og fjerning av nåledam anbefales høyt prioritert

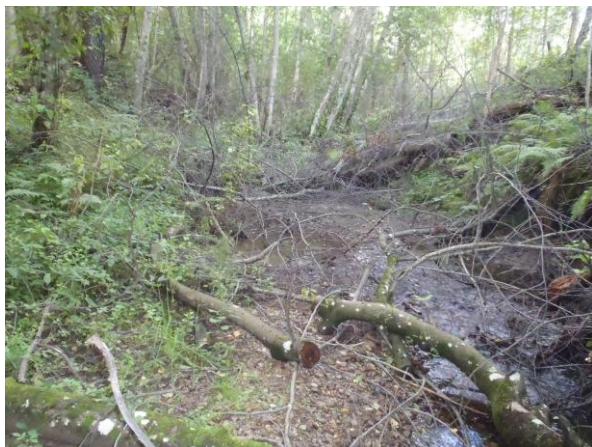
En enkel og generell opprensk/rydding av bekken bør prioriteres, da det på enkelte partier har falt noen trær over bekken. Enkelte plasser har det dannet seg ansamlinger av kvist og annet som raskt kan utvikle seg til å bli oppgangshindre.

Bilde: Ansamling av trær og kvist

Generell bekkeopprensning bør vurderes

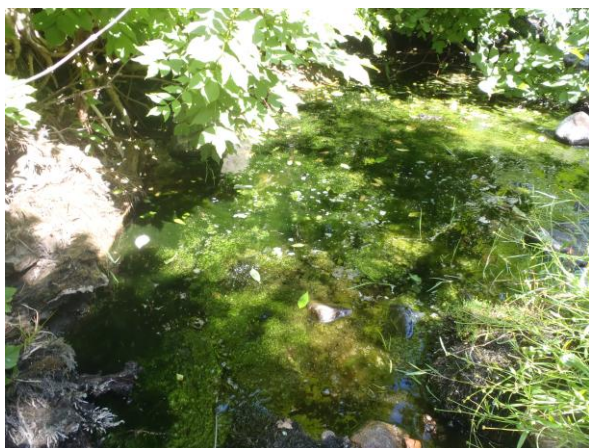
I tørre perioder kan lokal begroing og akutt  $O_2$  mangel være et problem. Særlig tydelig var dette i de nedre deler av elva lokalisert rundt oppstillingsplassene for camping. Oppblomstringen kan mulig tilskrives et økt næringstilsig.

Bilde: Kraftig begroing i en kulp

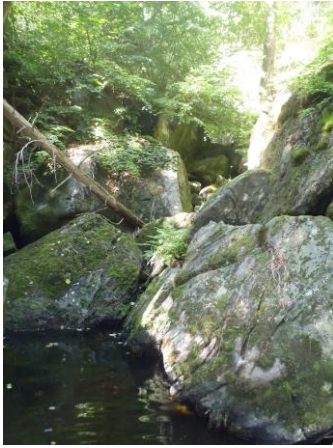
Ca 720 meter oppstrøms er det en foss og flere store blokker i et trangt bekkeløp, dette er vurdert som et klart fysisk oppgangshinder

Bilde: Oppgangshinder ca 720 m oppstrøms, storsteinet foss

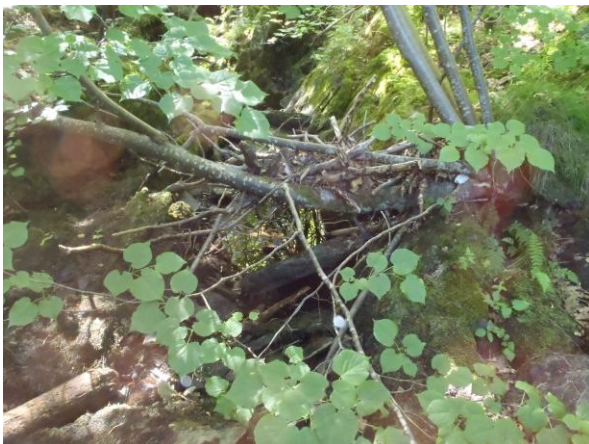
Fra 480 meter oppstrøms og til oppgangshinder er det enkelttrær og kvistansamlinger som kan vurderes ryddet da disse på sikt kan danne fysiske oppgangshindre.

Bilde: Eksempel på parti med ryddebehov i øvre del av bekken

Generell bekkeopprensning

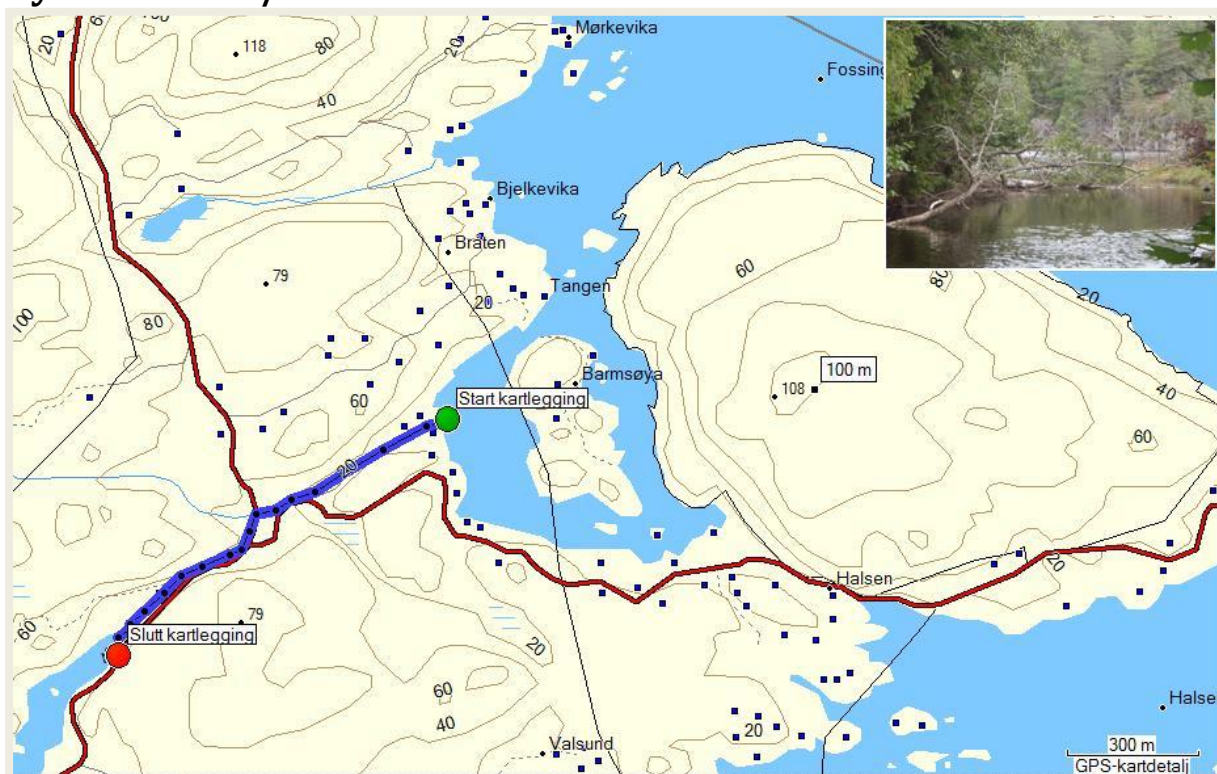
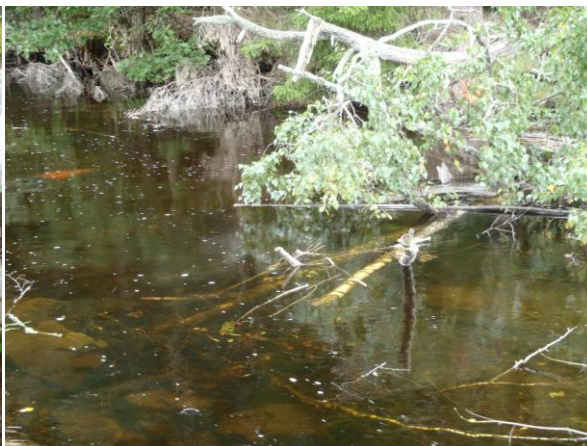
Bilde Kartlagt strekning, utos til Dyvikvanna, bilde av tre som har falt ut i utoset

I utoaset har en stor bjørk falt ut i bekkeløpet/utoaset. Denne kan bidra til at utoaset tetter seg igjen, og skaper problem for oppvandrende fisk.

Bilde: Bjørk som har falt ut i bekken i utoaset

En generell bekkeopprensning bør utføres for å sikre at det ikke danner seg fysiske oppgangshindre og at hele strekningen opp til Dyvikvanna forblir tilgjengelig. Treer som har falt ut i utoaset bør prioriteres fjernet.

Fjerning av tre i utløp, bør utføres.

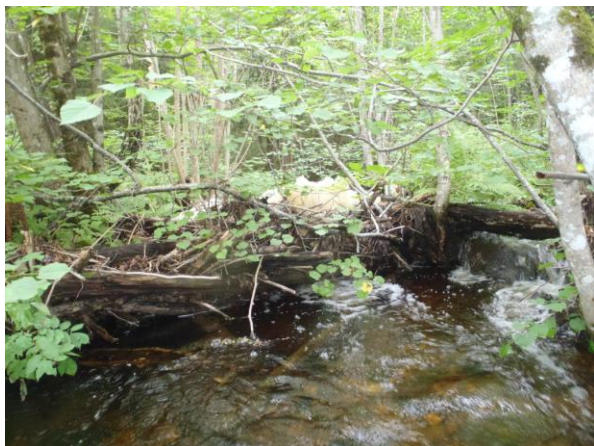
Ingen fysiske oppgangshindre ble registrert, men det er på flere punkter dannet seg smådammer bestående av trær og kvist. Flere av disse kan fort utvikle seg til fysiske oppgangshindre.

Bilde: Ansamling av kvist som danner en dam

Generell bekkeopprensning, bør utføres
