14985-02 Hitra Industripark, Jøsnøya, Delområde N1 - Miljø

14985-02-OO-RIGm-R-001 rev. 00

## Miljøteknisk undersøkelse i sjø ved Horsøya

Datarapport

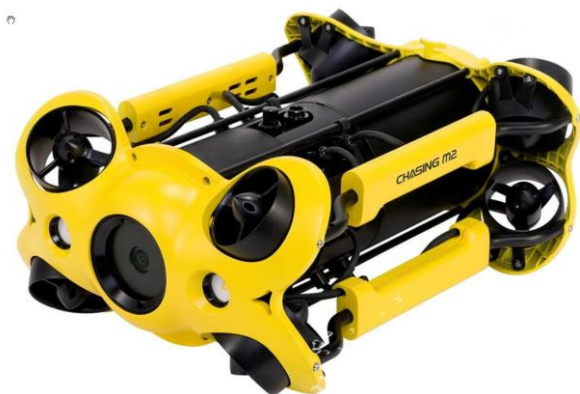
Figur 2-2. Undervannsdroner av typen Chasing M2 som ble benyttet til undersøkelsene ved Horsøya.

For å kartlegge marine naturtyper på sjøbunnen ble det benyttet en undervannsdroner (ROV) av typen Chasing M2 (Figur 2-2) for feltundersøkelser 3. juni 2025. Undervannsdronen er utstyrt med åtte drivmotorer og 4K videokamera, og har en maksimaldybde på 100 m.

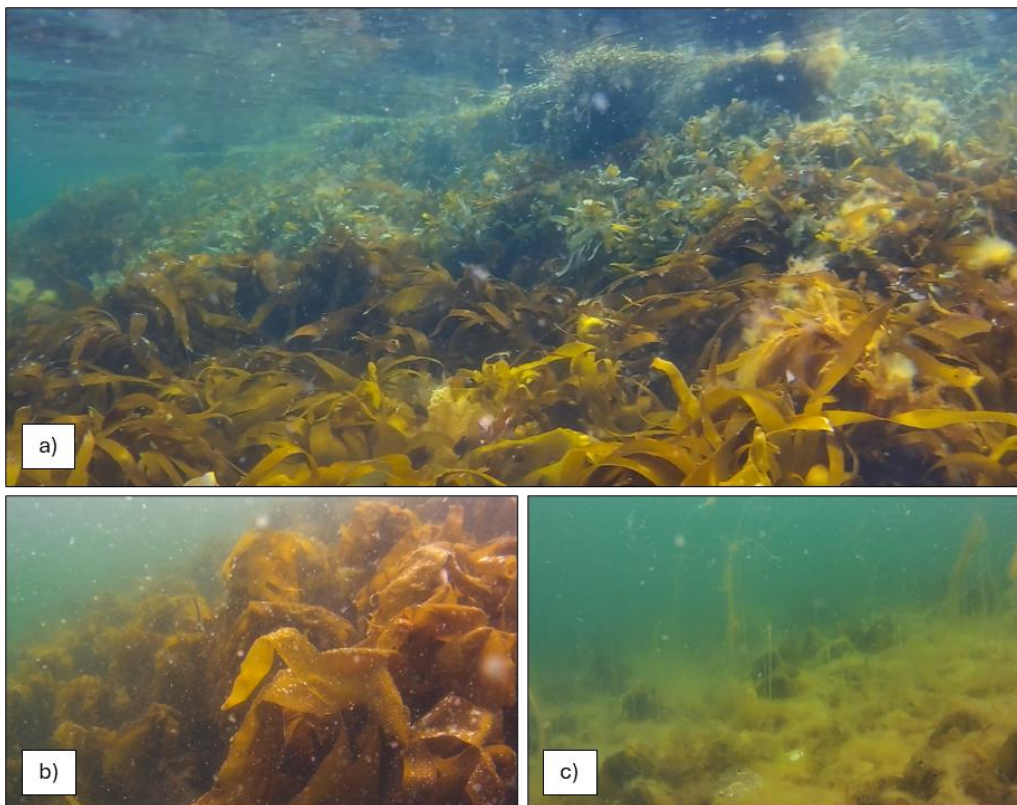
Figur 3-7. Utvalgte bilder fra Linje 6. a) sagtangbunn (M1-4) og fingertarebunn (M1-6) fra 0-1 m dyp. b) stortarebunn (M1-5) på ca. 2 m. c) trådalger over sukkertarer på ca. 5 m.

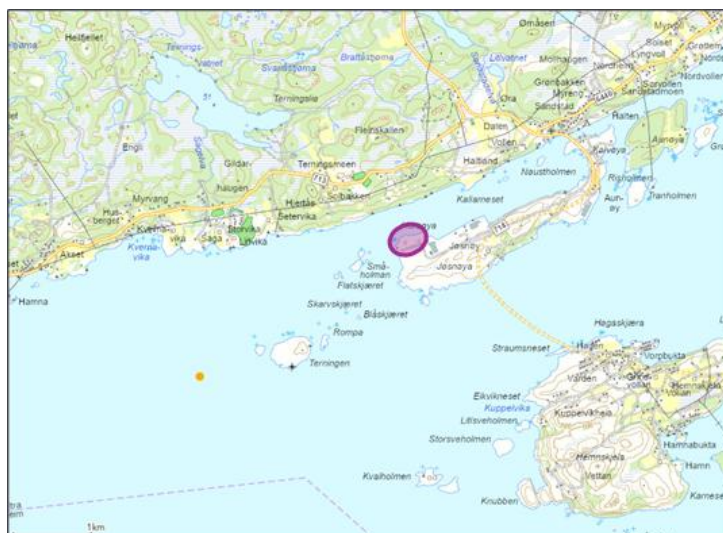
Figur 3-10. Kart over registrerte korallforekomster (markert i oransje sirkel) ved Horsøya og Jøsnoya. Det planlagte utfyllingsområde i sjø er markert i rosa ring.

Sjøområdene rundt Hitra, og Trøndelag for øvrig, er kjent for forekomster av korallrev. Den grunneste korallforekomsten er registrert på ca. 39 m, og de vokser ned til ca. 400 m vandndyp [14]. Det er ikke registrert korallrev i/ved undersøkelsesområdet, men like sørvest for Terningen er det imidlertid registrert et korallrev [11]. Det er ikke gitt noen informasjon om registreringen mht. artsmangfold, arealdekning, tilstand osv. [11]. Ut ifra kartgrunnlaget ser det ut til at lokaliteten ligger på mer enn 100 m dyp. Avstanden fra undersøkelsesområdet ved Horsøya er over 2,5 km i luftlinje.

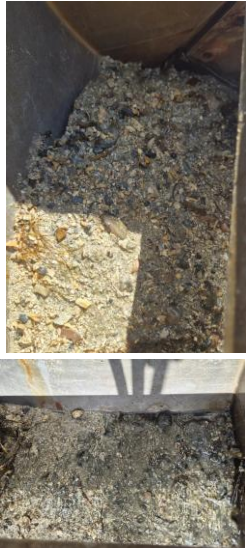
| Stasjon | Dato | Dyp (m) | Koordinat stasjon | Beskrivelser | Bilder |
|---|---|---|---|---|---|
| 205 | 28.5.25 | 11 | 1614094.76, 78584.62 | Skjellsand med gruskorn. En del småstein. Ingen spesiell lukt. Tarerester. Maks. 5 cm. Fire delprøver. | |

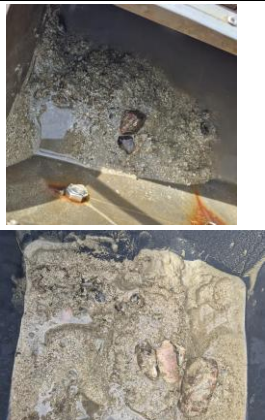
| Stasjon | Dato | Dyp (m) | Koordinat stasjon | Beskrivelser | Bilder |
|---|---|---|---|---|---|
| 207 | 27.5.25 | 26 | 1614179.63, 78578.25 | Skjellsand med gruskorn, småstein og skjellrester. Ingen spesiell lukt. Noe tarerester. Maks. 4 cm. Fire delprøver. | |

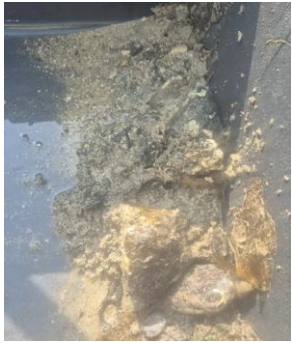
| 210 | 4.6.25 | Ca. 9 | 1614027.03,<br>78370.85 | Skjellsand, gruskorn og skjellrester. Ingen lukt. Småstein, tarerester. Maks. 3 cm. To delprøver – resten bomskudd. | |
