Fra: Kjerre, Mette[Mette.Kjerre@multiconsult.no]  
Sendt: 19.09.2024 12:23:30  
Til: Postmottak SFOS[sfospost@statsforvalteren.no]  
Kopi: Meum, Pia Landgraff[PiaLandgraff.Meum@multiconsult.no];  
Tittel: Søknad om graving i forurensede sedimenter ved Gressvik ferjested, gbnr, 48/34

# Skjema for søknad om mudring, dumping og utfylling i sjø og vassdrag

## Gressvik Fergested

## **Prøvetaking, analyse og vurdering av sedimentprøver fra Glomma/Vesterelva**

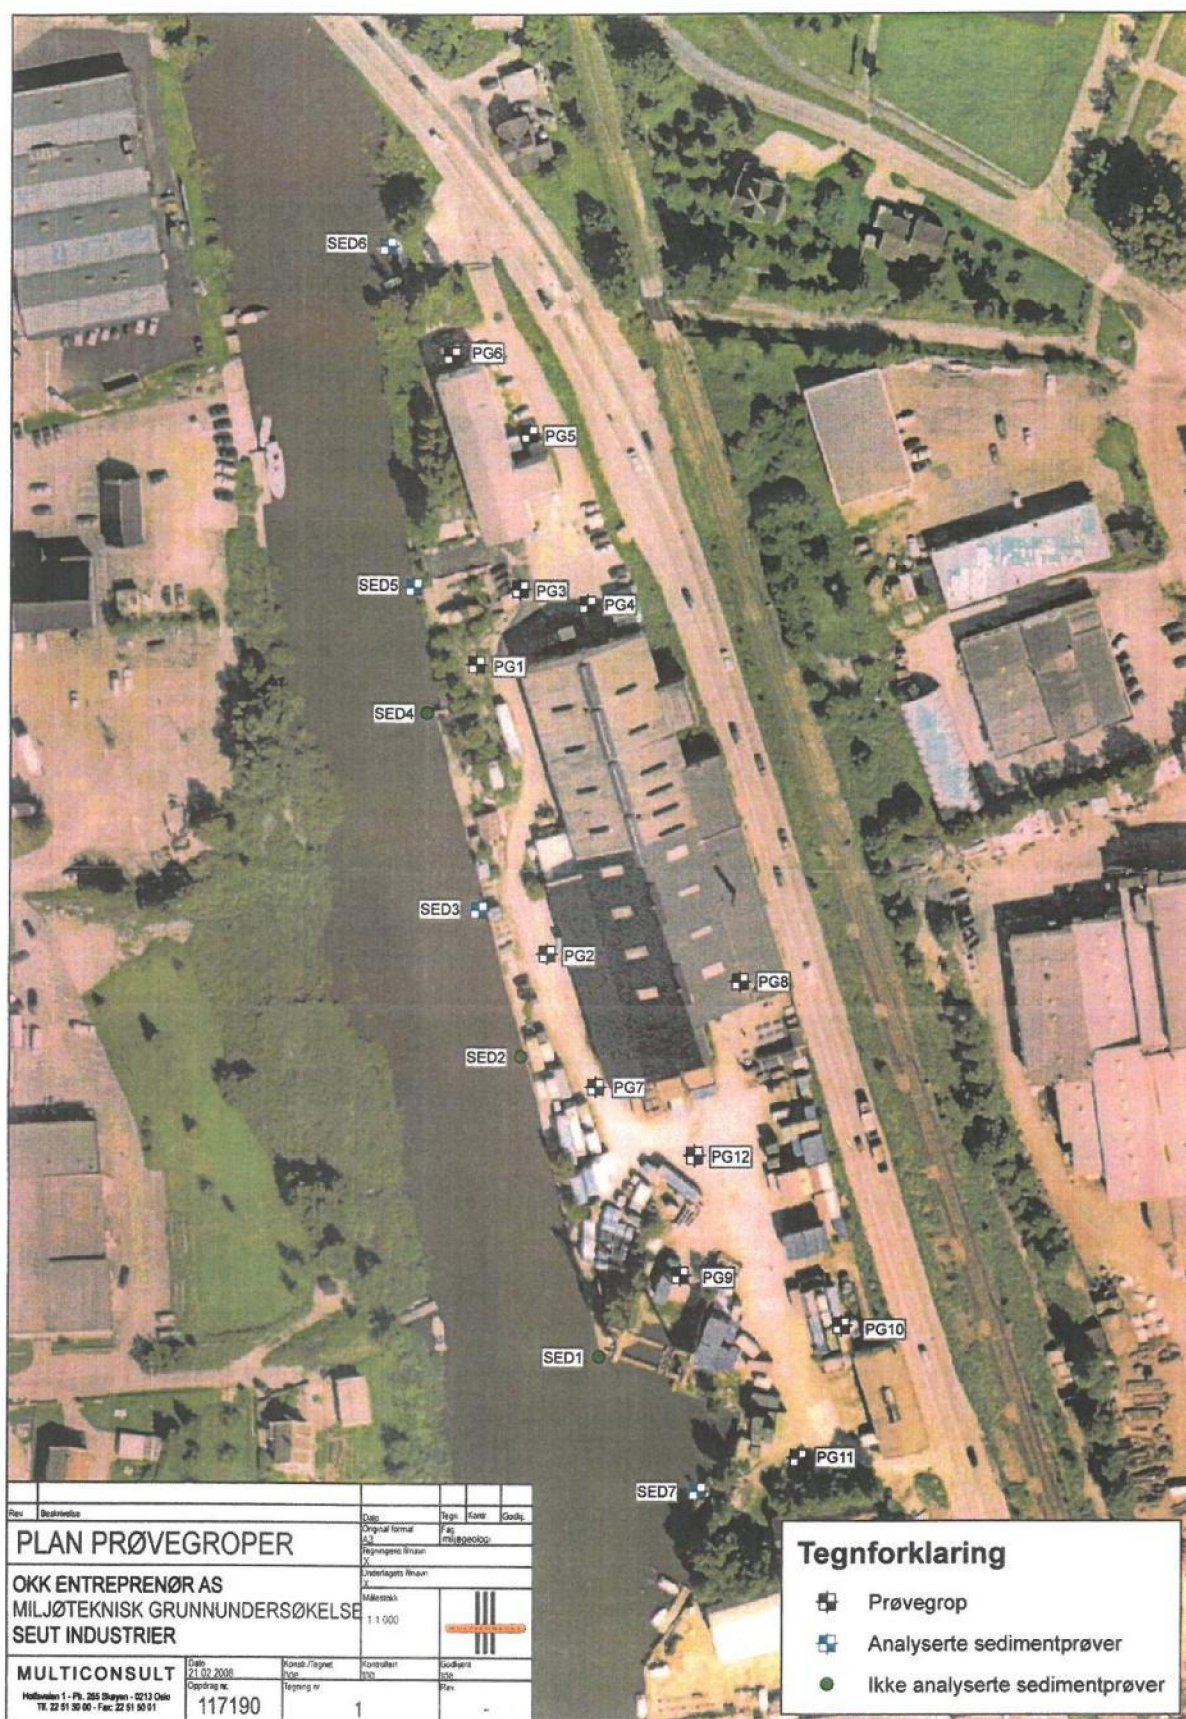
Fig. 4. Seut industrier. Prøvepunkter.

Tre prøver ligger i tilstandsklasse IV pga. konsentrasjon av Cu og Pb. Tre av 4 prøver viser overskridelser av grenseverdien for TBT, den høyeste 160 µg/kg (grenseverdi 35 µg/kg). Det ble funnet relativt lave verdier for PAH, og PCB ble ikke påvist.

Fig. 4 viser kart med prøvepunkter.

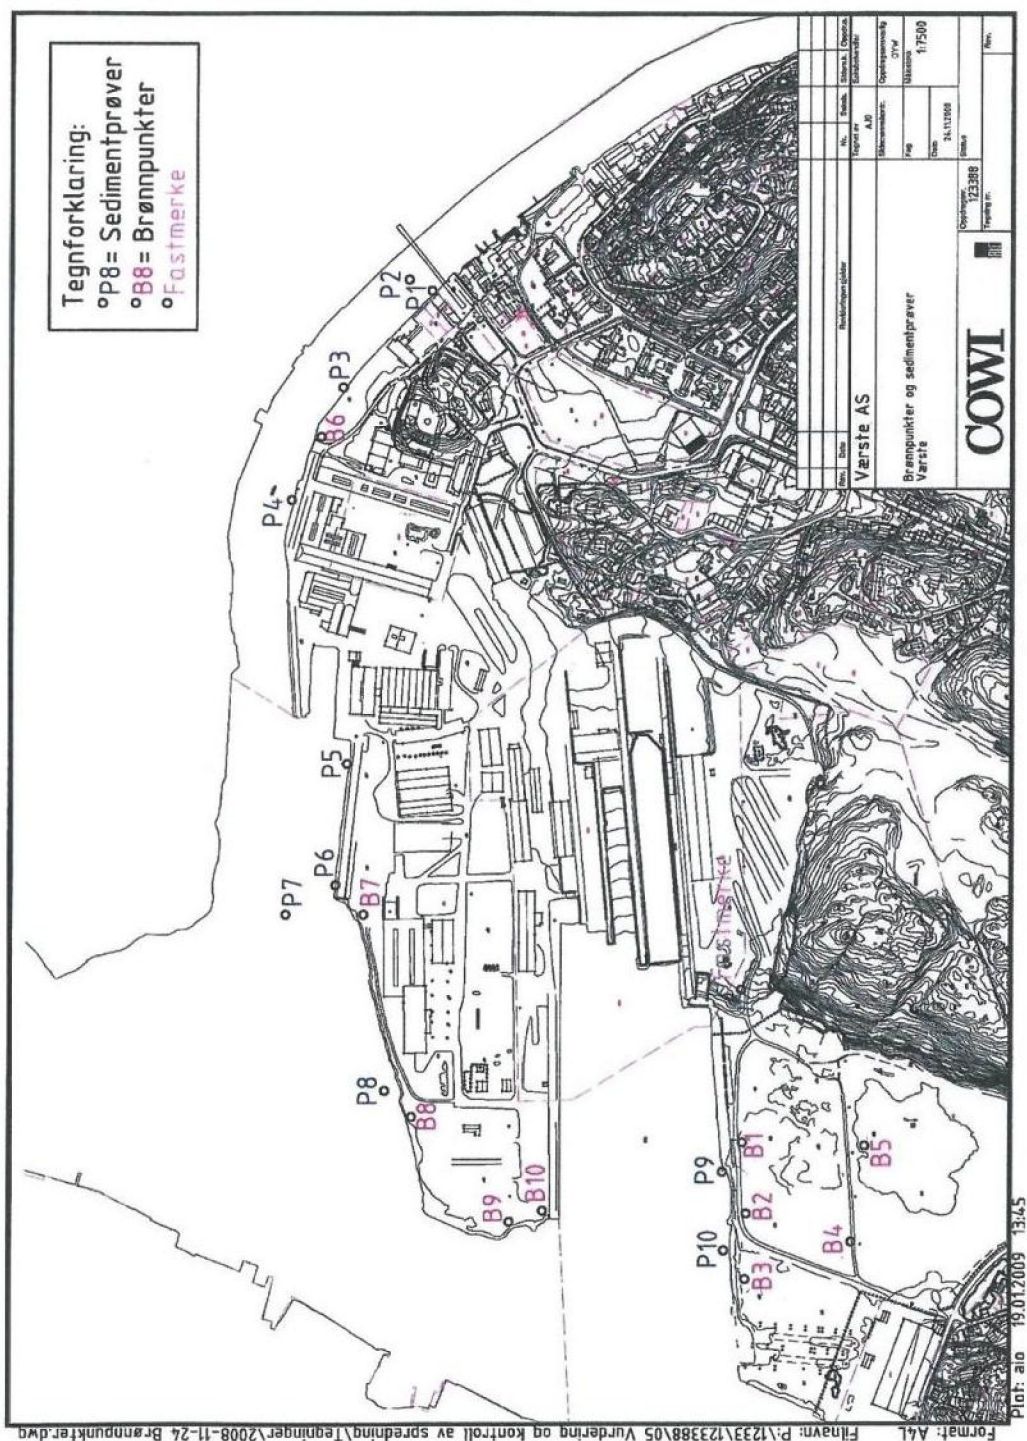
Fig. 7. Værste AS. Prøvepunkter.

lert fra det øvrige området som er kartlagt. Det ble påvist forurensninger som overskred grenseverdien for Trinn 1- risikovurdering for Cu, PAH, PCB og TBT. De største overskridelsene ble påvist for TBT, mens det for de øvrige parametere ble påvist forurensninger som tilsvarte tilstandsklasse IV.

Fig. 7 viser prøvepunkter langs eiendommen til Værste AS.
