Rapport

11/2026 | 2026

# Overvåking av elver og bekker i Innlandet fylke, 2025

Av Lisa Nielsen, Trond Stabell og Ruth Vingerhagen

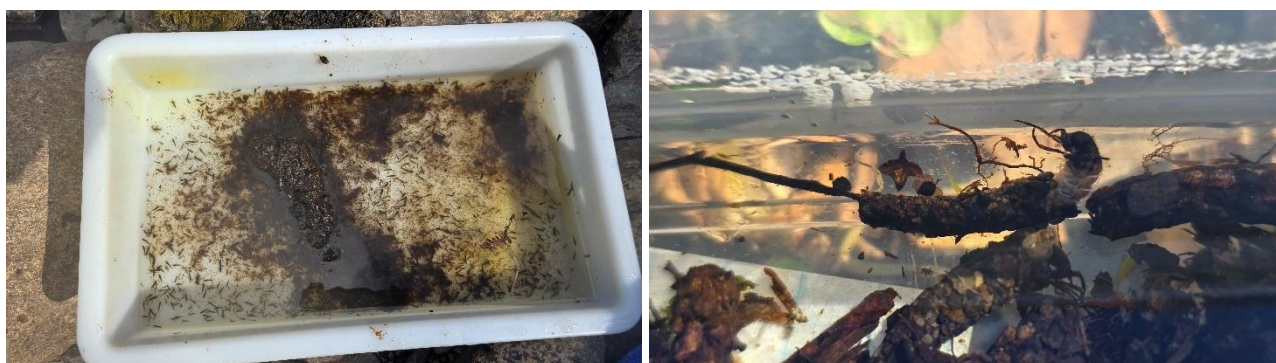
Figur 2-1. T.v. plastikkbakk med materiale som inneholder et svært stort antall av den vanlige døgnfluen *Baetis*. T.h. funn av vårfluelarver fra den husbyggende familien *Limnephilidae*.

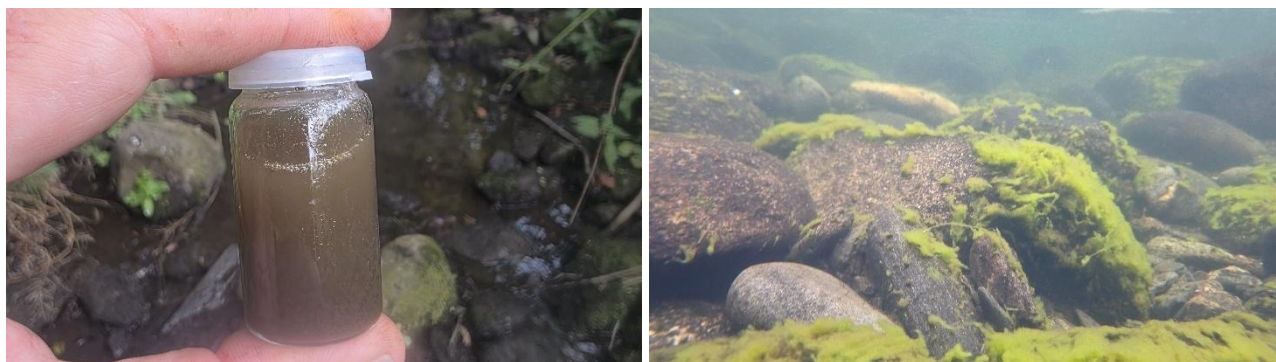
Figur 2-2.. T.v. børsteprøve av påvekstalger før tilsatt lugol. T.h. algevekst i ved stasjonen i Volbuelva.

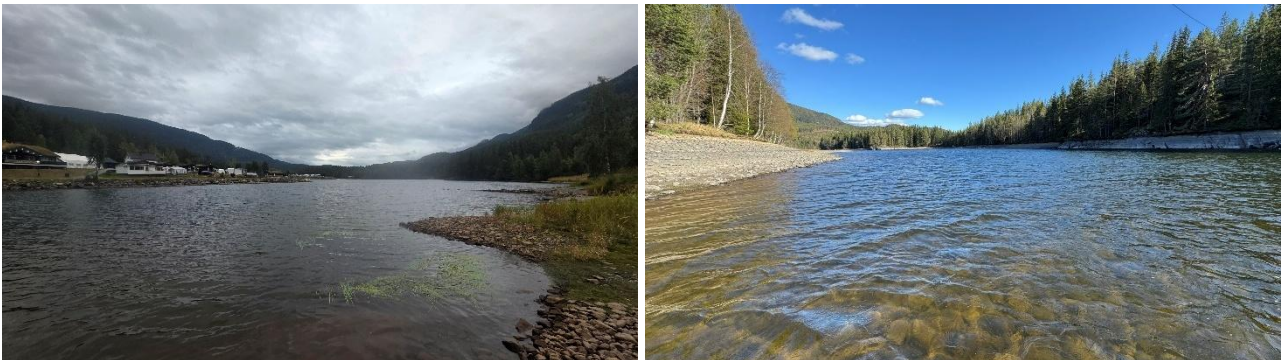
Figur 3-5. Stasjonene i Begna. T.v. BEG2. t.h. BEG1.

| Stasjon | ASPT (nEQR) | PIT (nEQR) | Økologisk tilstand | Vurdering |
|---|---|---|---|---|
| Begna 1 (BEG1) | Moderat, nEQR = 0,46 | Svært god, nEQR = 1,00 | Moderat | Det var stort avvik i resultat mellom vår ( <i>god</i> ) og høstprøver ( <i>dårlig</i> ) av bunndyr. Det ble funnet et godt utvalg EPT-taksa vår, flere med høyeste indeksverdi (10). Høst var det eneste funnet av EPT-taksa vårfluen <i>Mystacides azurea</i> . Vårfluen har høyeste indeksverdi (10). Vårprøven hadde en ASPT-verdi som tilsa en <i>god</i> tilstand, men nær grensen til <i>moderat</i> . En samlet <i>moderat</i> tilstand fremstår som sannsynlig ved stasjonen, og vi ser derfor ingen grunn til å avvike fra «verste styrer» prinsippet.<br>Faglig vurdering av tilstand: <i>Moderat</i> |

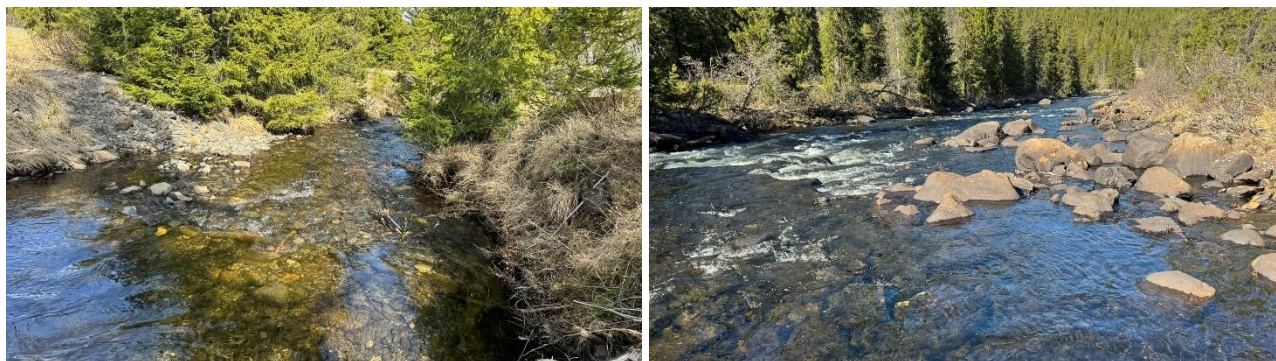
Figur 3-6. T.v. bekk fra Høvssæterseilatn, t.h. Hølera.

| Stasjon | ASPT (nEQR) | PIT (nEQR) | Økologisk tilstand | Vurdering |
|---|---|---|---|---|
| Bekk ved Høvssæterseilatn (HØV) | Moderat nEQR = 0,55 | N.A. | Moderat | Det var stort avvik i resultat mellom vår ( <i>dårlig</i> ) og høstprøver ( <i>god</i> ) av bunndyr, og ved begge tilfeller var det få dyr i prøvene. Moderat tilstand fremstår som et godt kompromiss mellom resultat og usikkerhet.<br>Faglig vurdering av tilstand: <i>Moderat</i> |

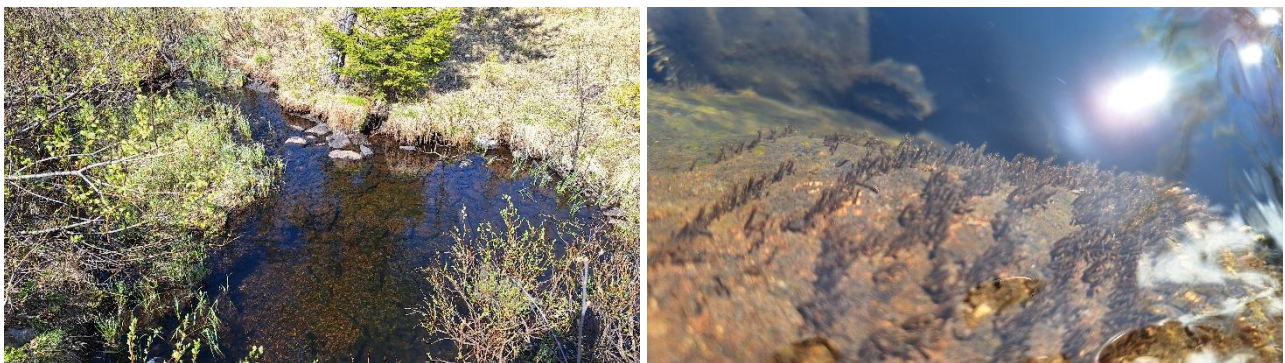
Figur 4-2. T.v. Åfeta 1, t.h. store mengder knottlarver bekken ved tidspunkt for prøvetaking vår 2025.

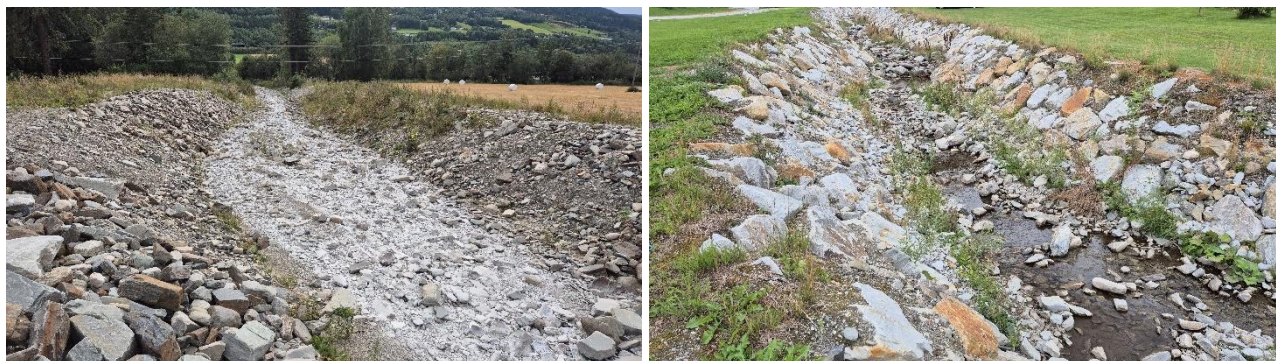
Figur 5-3. T.v. stasjonen i Augla, som var helt tørr ved tidspunkt for bunndyrprøver høst. T.h. stasjonen i Brandrudåa, en sideelv til Lågen, også den med svært lav vannstand.

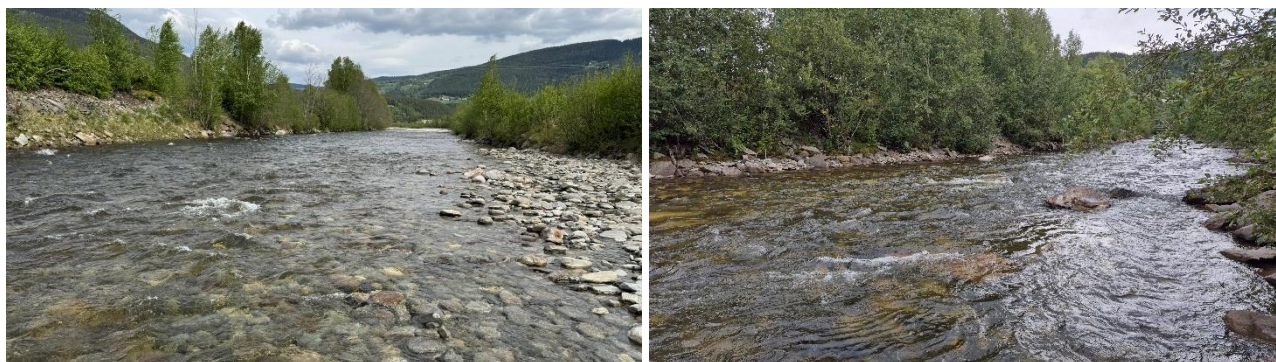
Figur 5-4. T.v. stasjonen i Frya. Prøven ble tatt oppstrøms angitte koordinater da det var tørt rett ved utløp. T.h. stasjonen i Tromsa.

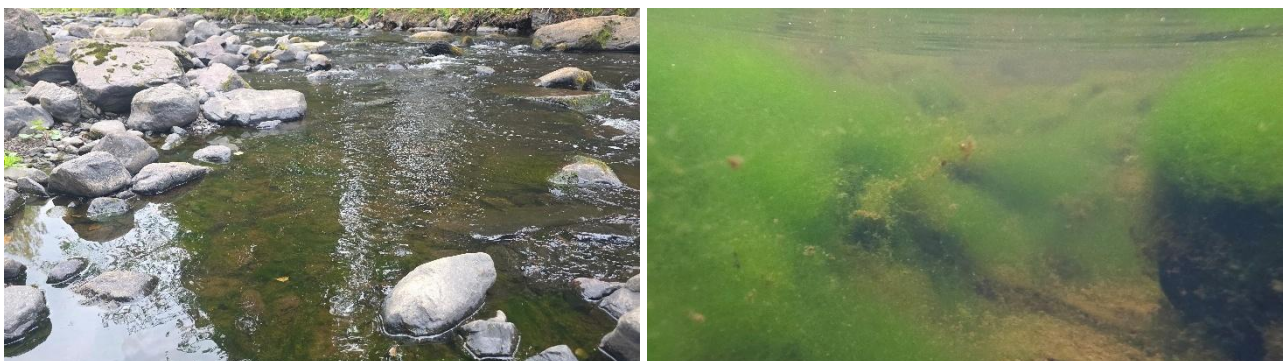
Figur 5-10. T.v. stasjonene i Hunnselva, t.h. grønne trådformede alger ved stasjonen.
