# PALMAFOSSEN KRAFTVERK, VOSS KOMMUNE

## MILJØVURDERING

JANUAR 2009

Palmafossen kraftverk, Voss kommune – Miljøvurdering.  
MULTICONSULT AS, rapport. Prosjekt nr. 118938.

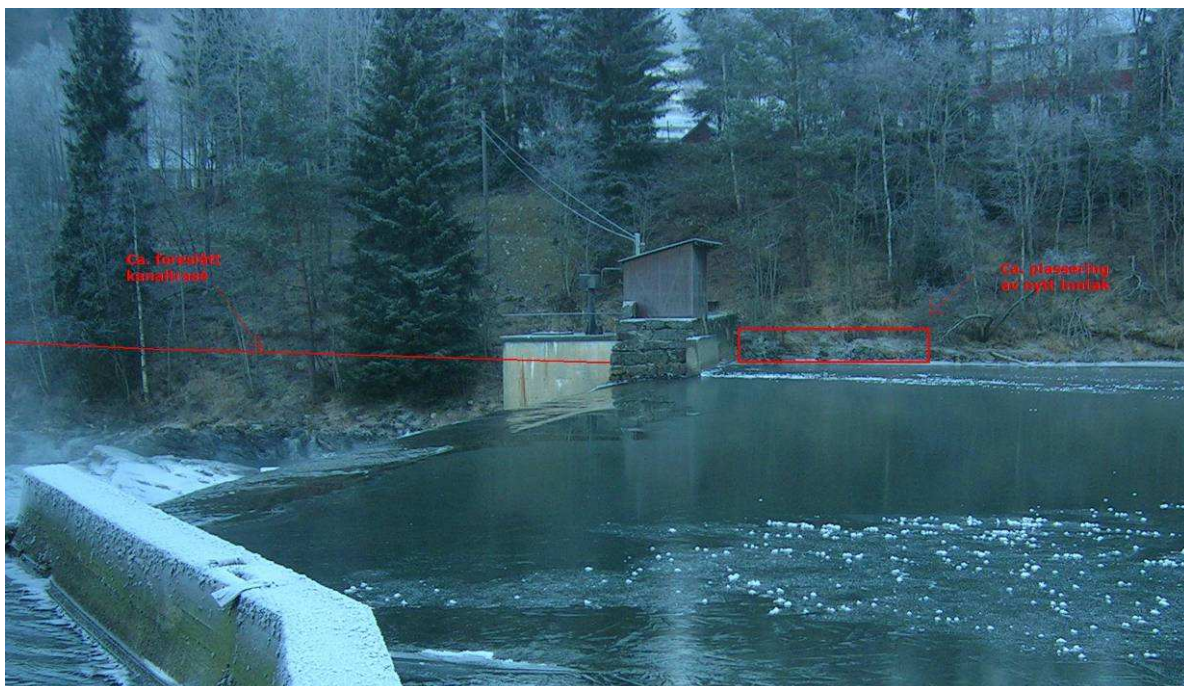
**Figur 5.** Planlagt plassering av inntak er vist til høyre for dammen. Planlagt kanaltrasé er vist i venstre del av bildet.

Utbyggingen innebærer kraftstasjon og dam på tilnærmet samme sted som i dag. Det nye inntaket og ny vannvei i lukket kanal vil bli etablert litt nord for eksisterende inntak og rørgate. Atkomstveien fra Tjukkabygdveien til kraftstasjonen vil også gå i dette området. Tiltaket vil medføre redusert vannføring over dammen i forhold til dagens situasjon. Vannføring nedstrøms utløpet ved kraftstasjonen vil ikke bli endret. Planlagt plassering av vannveien og inntak er vist på bilder i figur 4 og 5.

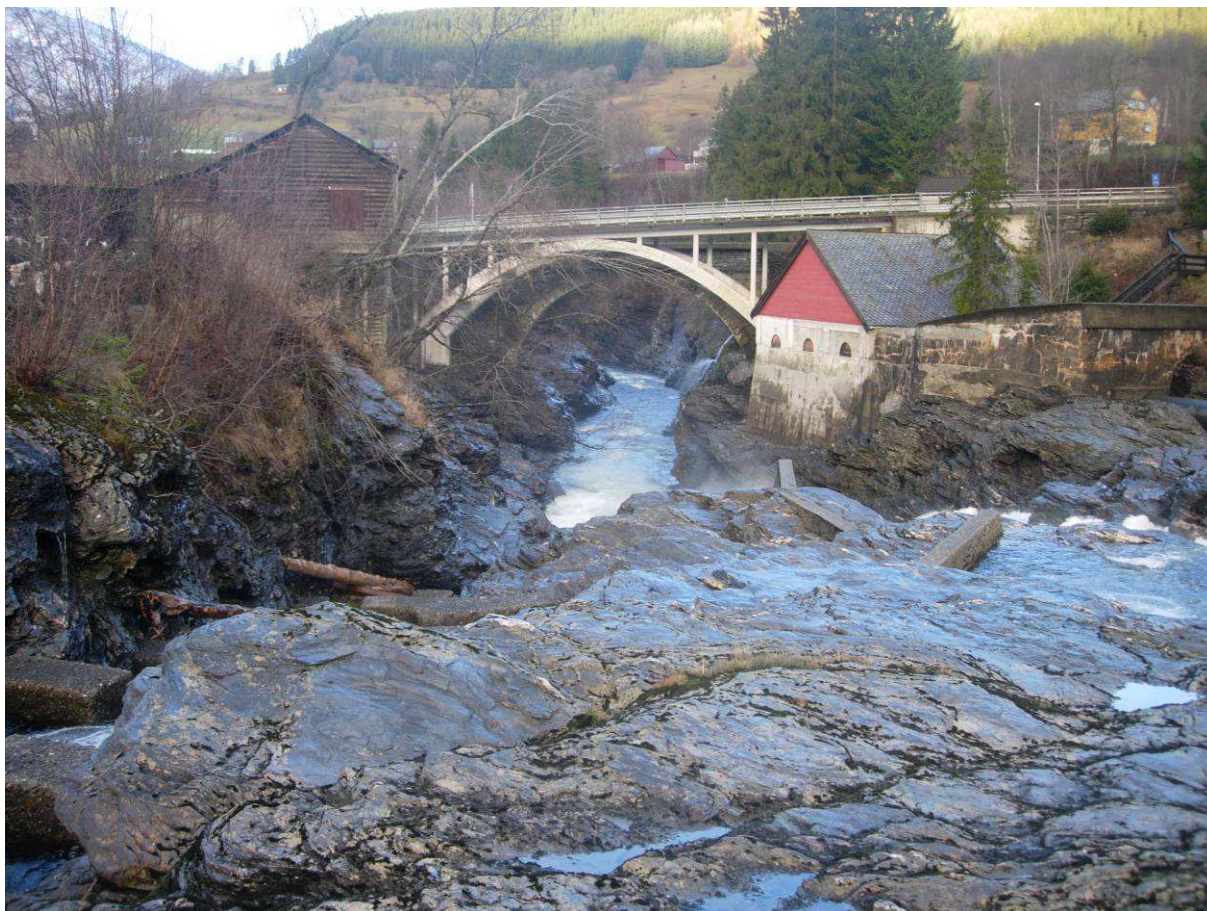
**Figur 7.** Palmafossen kraftverk. Bilde er tatt mot nordvest.

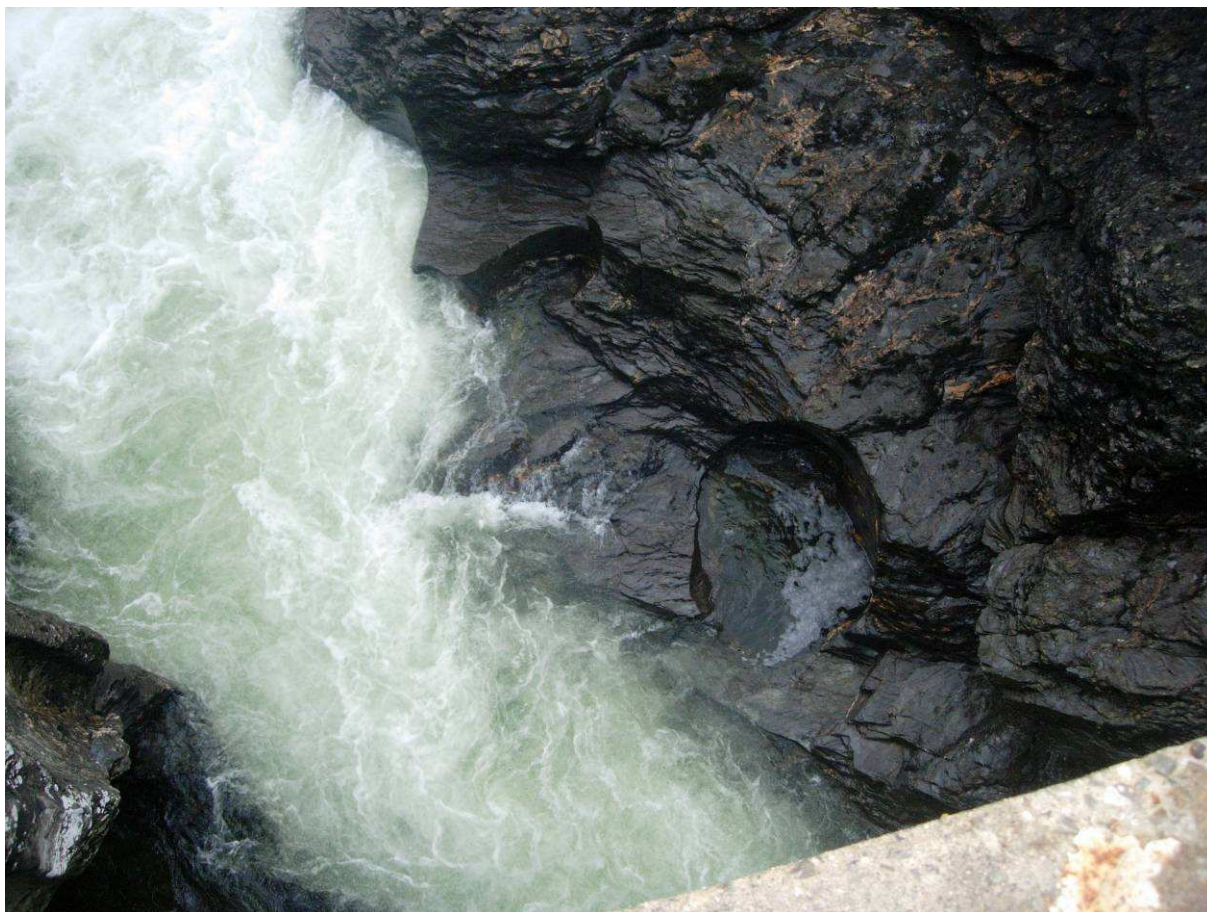
**Figur 10.** Jettegryter i området ved utløpet.

Se berggrunnsgeologisk og kvartærgeologisk kart (figur 8 og 9). I området nedenfor utløp, og sannsynligvis flere steder i juvet er det jettegryter, se figur 10.

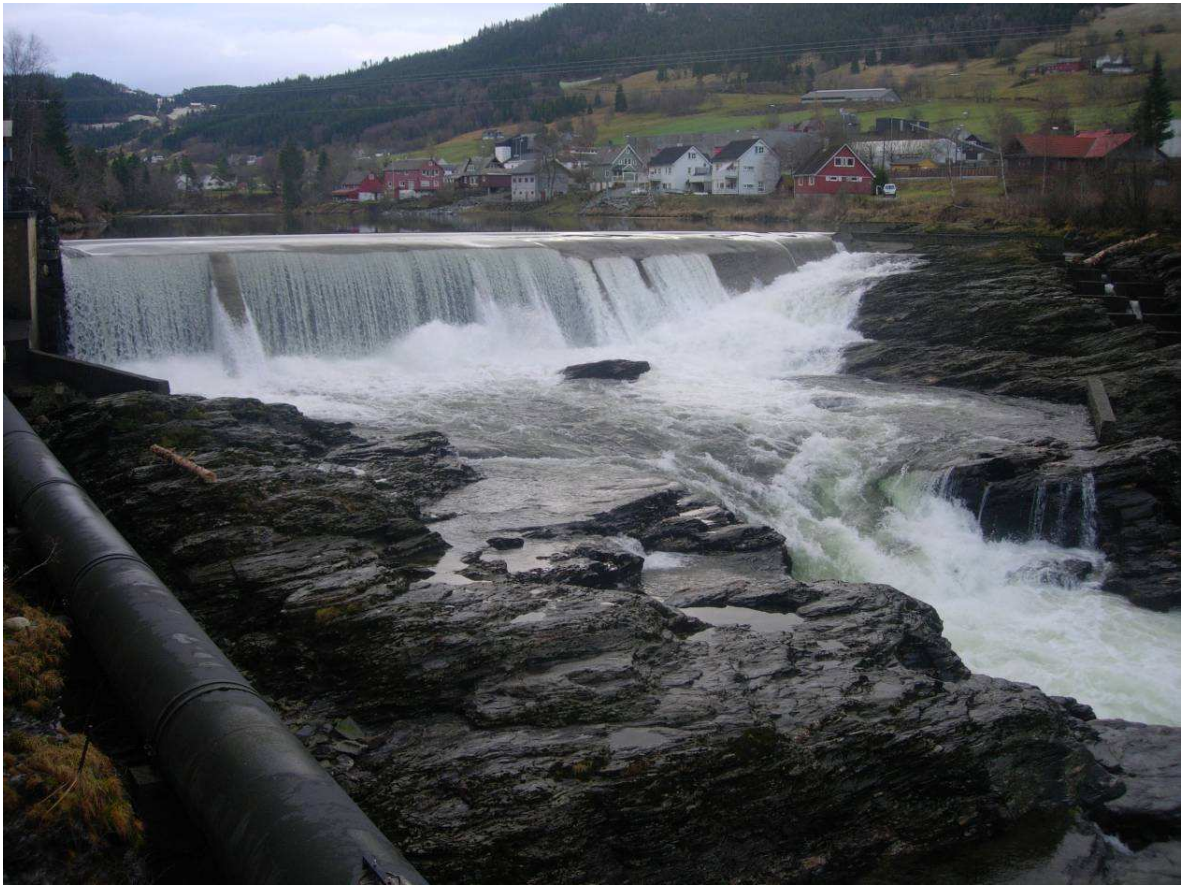
Figur 11. Dammen i Palmafossen, sett mot sørøst.

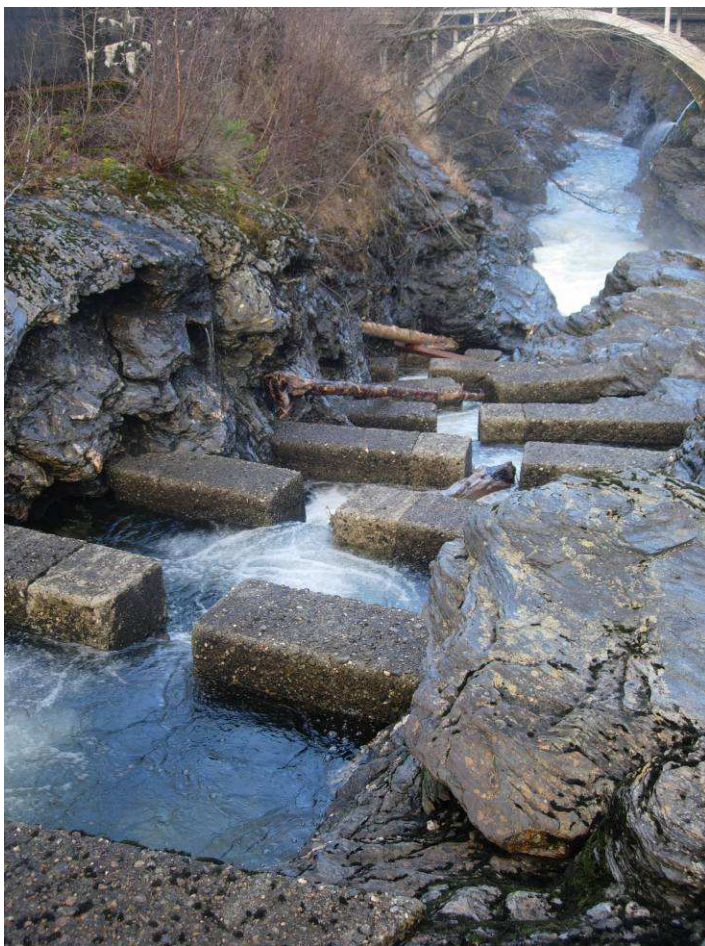
**Figur 16.** Laksetrappa i Palmafossen, sett ovenfra mot vest.

Like ved kraftverket, på sørsiden av elva, ble det på 50-tallet bygget en laksetrapp. Trappa ble pusset opp på 1980-tallet.

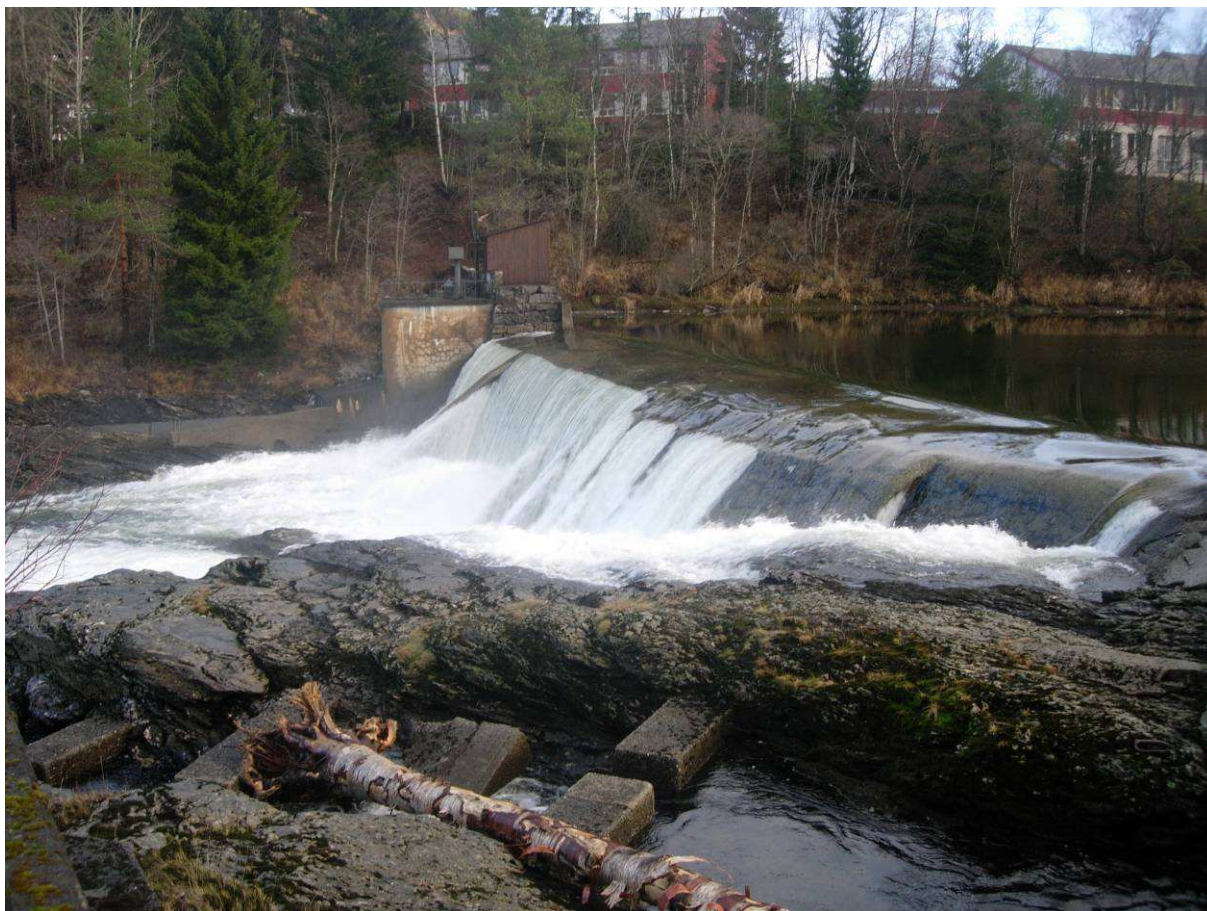
**Figur 19.** Eksisterende dam og inntak. Øvre deler av laksetrappa er vist i nedre deler av bildet.
