## Kartlegging og klassifisering av anadrome bekker i Skienselva og langs Telemarkkysten

Skien, 01.03. 2012

Lars Tormodsgard

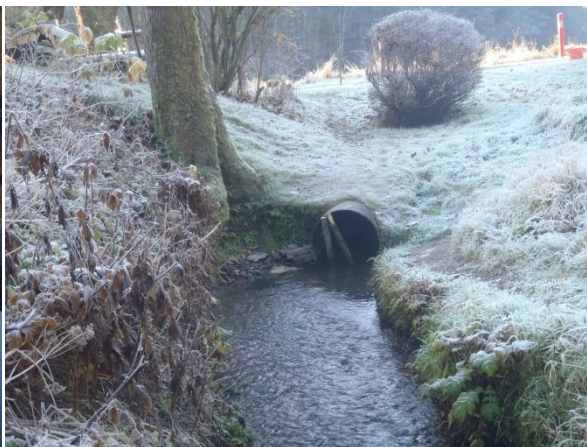
Bilde: Rør under jorde sett fra oppstrøms side

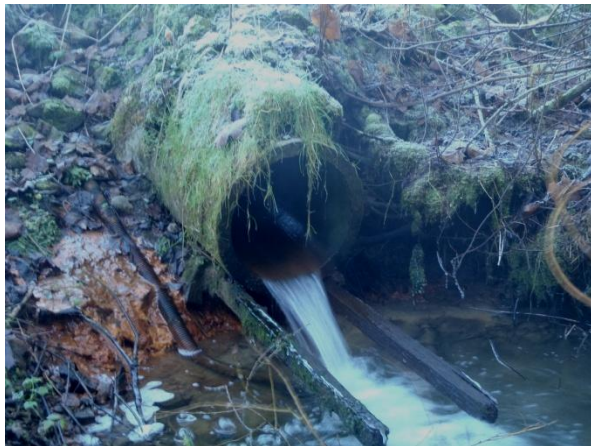
I det andre bekkeløpet avsluttes anadrom strekning av 2 fosser som er fysisk oppgangshinder.

Bilde: Oppgangshinder i nord østre bekkeløp

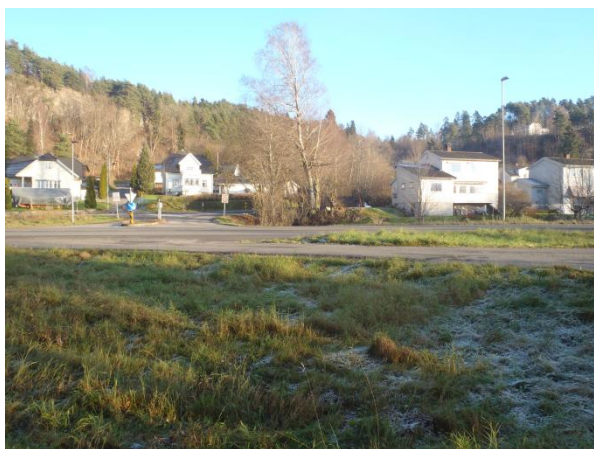
Bilde: Bekken i rør under riksvei 36, bekk sees ved bjørk i bakkant bilde

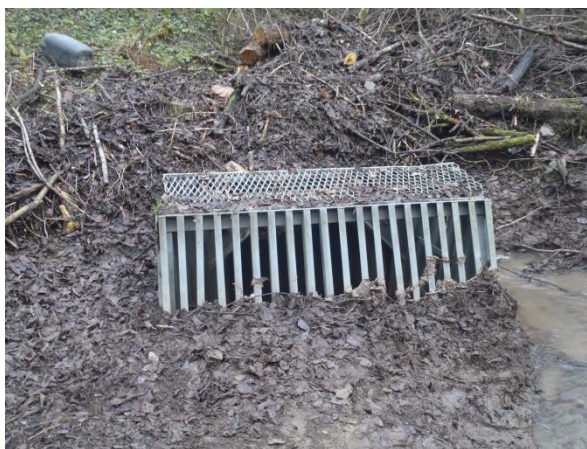
Bekken krysser under riksveg 354 i et større betongrør. Betongrøret ligger noe høyt i forhold til bekken, og det danner seg et oppgangshinder. På oppstrøms side av betongrør er det laget en inntaksrist, denne har tettet seg med løv og kvist og det er også her et fysisk oppgangshinder i form av et sprang på ca 70 cm.

Bilde: Oppgangshinder, rist oppstrøms side

Det foreslås ingen avbøtende tiltak for oppgangshinder og passasje under fylkesvei 354. Ved en eventuell omlegging/utbedring av fylkesveien tas dette opp til ny vurdering. Bekk oppstrøms fylkesvei bør da også undersøkes videre.

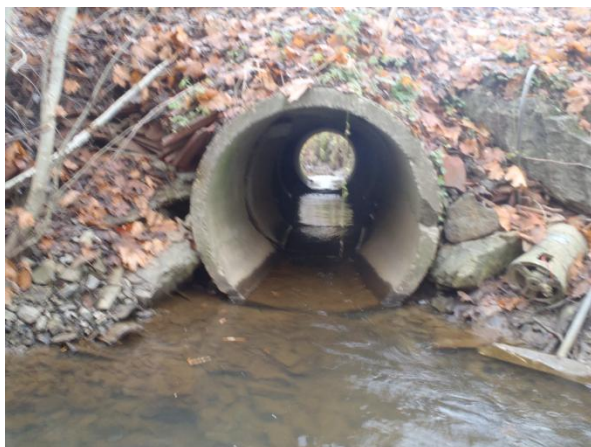
Bilde: Kryssing under Nystrandveien  
sett fra oppstrøm side

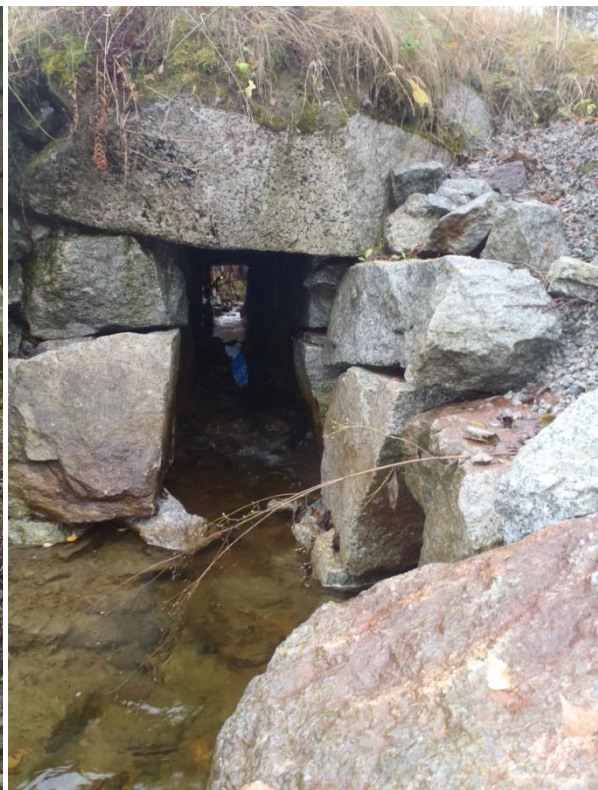
Bilde: Steinsatt kulvert under bilvei, uproblematisk

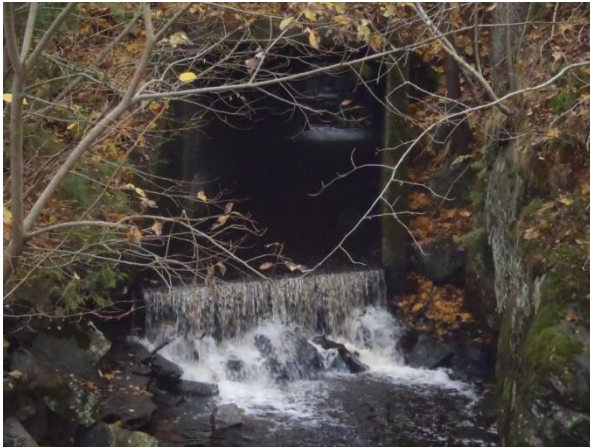
Betongkulverten er utformet slik at den er et fysisk oppgangshinder.

Betongkulvert ligger for høyt i fylling og det er et markant høydesprang som er et fysisk oppgangshinder.

Bilde: Oppgangshinder 1, betongkulvert

Det bør gjøres ytterligere undersøkelser som kartlegger om det er mulig å fjerne eldre steinsatt dam for å etablere et bekkeløp som er mulig å vandre opp. Dette må sees i sammenheng med en modifisering av betongkulvert under vei. Ingen av tiltakene gir noen mening hver for seg.

Hvis det er mulig å utbedre de to oppgangshindrene har trolig bekken et betydelig potensial.

Videre kartlegging av bekken oppstrøm oppgangshindre, og en plan for eventuelt utbedring av oppgangshindre.

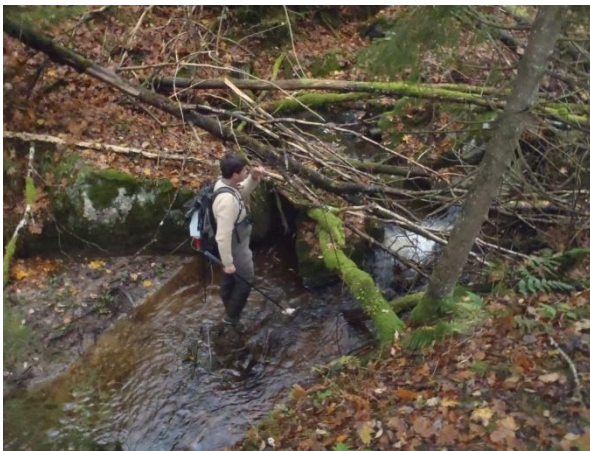
Det er behov for å fjerne kvist og løv oppstrøms eldre dam. Bekken er en viktig gytebekk som produserer bra med yngel, og opprensk oppstrøms dam bør prioriteres svært høyt.

Bilde: Eksempel der rydding kan utføres

Selv om det generelt er lite kvistansamlinger i bekken, forelås det å utføre en enkel bekkeopprensk samtidig med ryddingen ved dam.

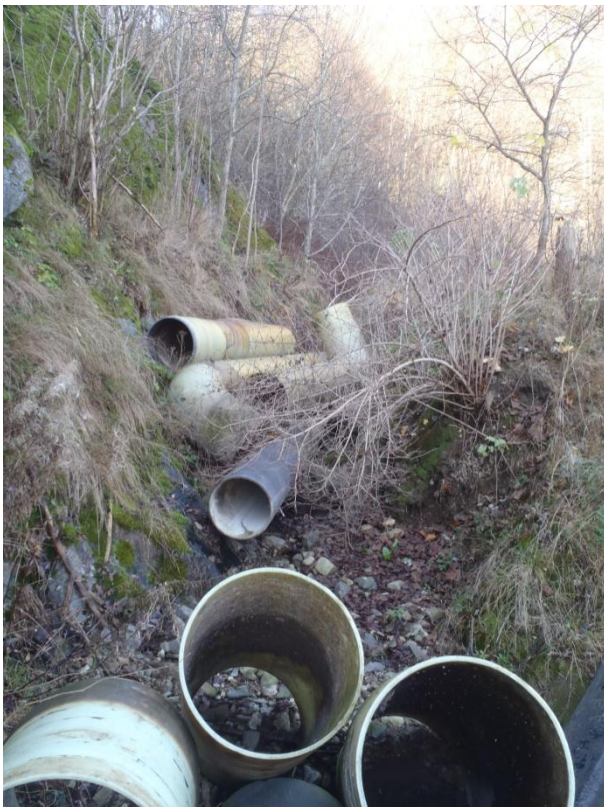
Det sees ingen spor av bekken som fremgår på ulike karter. Bekken har ikke utspring fra noe vann og er trolig lagt i rør. Bekken krysser riksveg 353 fra Porsgrunn til Svanvik mellom Thorsberg og Knardalsstrand ved kommunedelet mellom Skien og Porsgrunn. Bekken ville ha munnet ut i Skienselva

Bilde: Her har trolig det gamle bekkeløpet gått, bilde er tatt på oversiden av riksveg 353

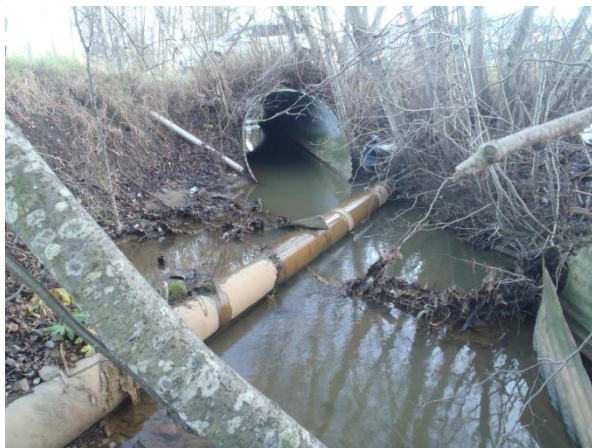
Ca 500 meter oppstrøms krysser et kloakkrør bekken på skrå, dette ligger høyt i bekken og danner et vertikalt sprang. Røret fordeler vannstrømmen i bekken over et lengre område, og vannstrømmen blir lav. Det er ingen naturlige konsentrerte løp over røret. Kloakkrøret er et fysisk oppgangshinder, men det er mulig at fisk kan passere på stor flom.

Bilde: Kloakkrør, oppgangshinder

Det er lang mulig anadrom strekning oppstrøms alle de omtalte hinder, og utbedring bør prioriteres høyt.
