## Kartlegging og klassifisering av anadrome bekker i Skienselva og langs Telemarkkysten

Skien, 01.03. 2012

Lars Tormodsgard

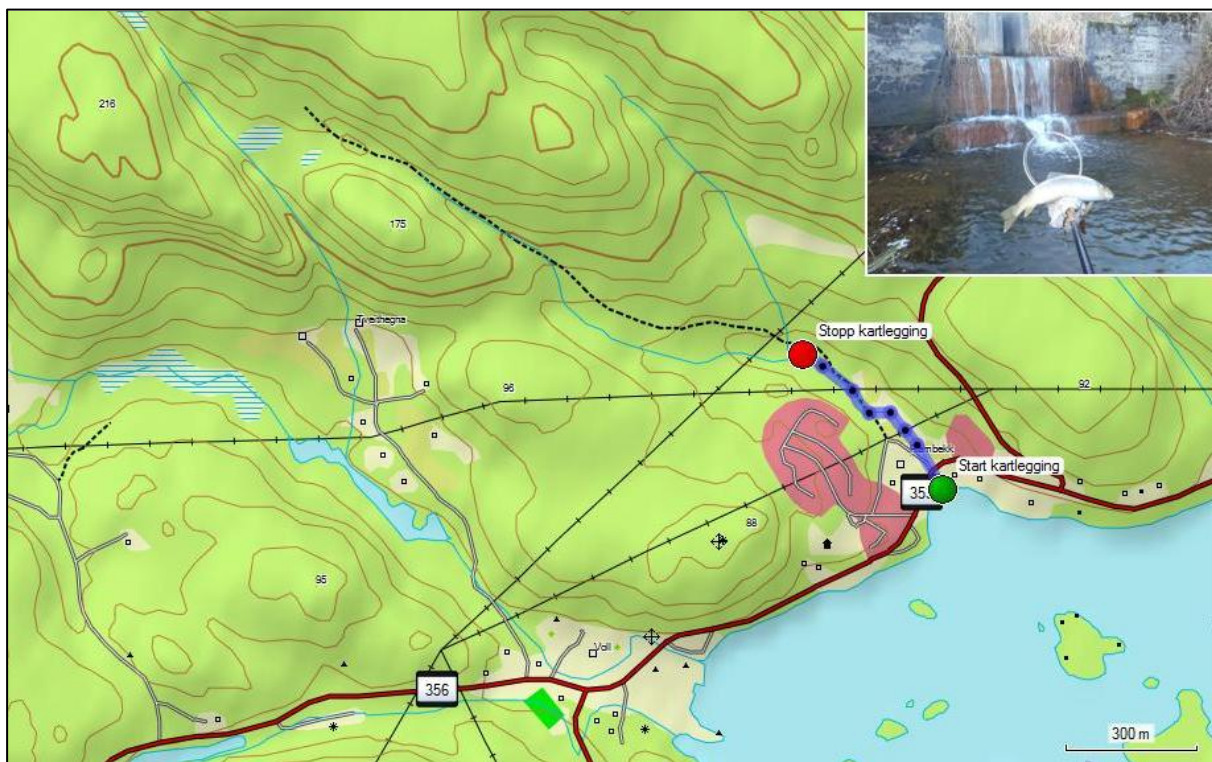
Bilde: Kartlagt strekning, bilde av nedre dam rett oppstrøms hovedvei

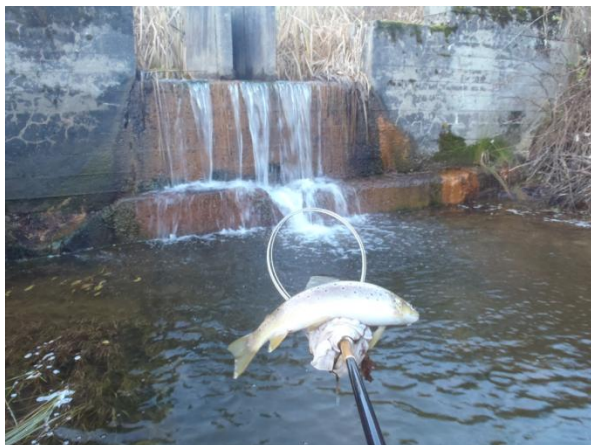
Bilde: Gytmoden hunnfisk, dam sees i bakgrunnen

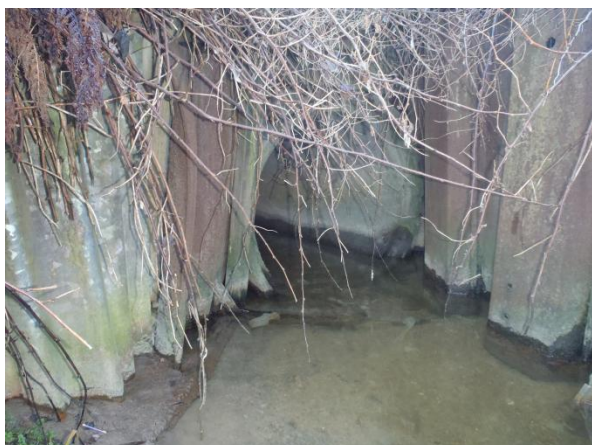
Bilde: Passasje under bilvei er uproblematisk

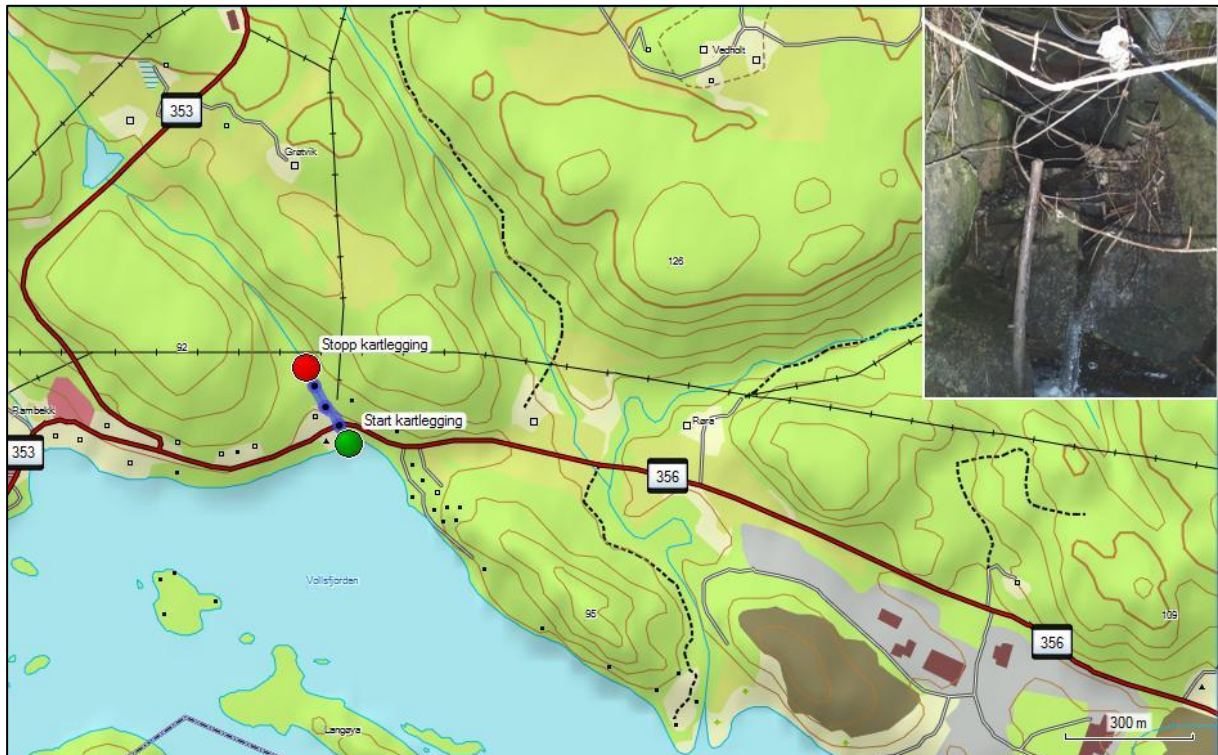
Bilde: Kartlagt strekning, bilde sett nedstrøms mot passasje i rør under vei

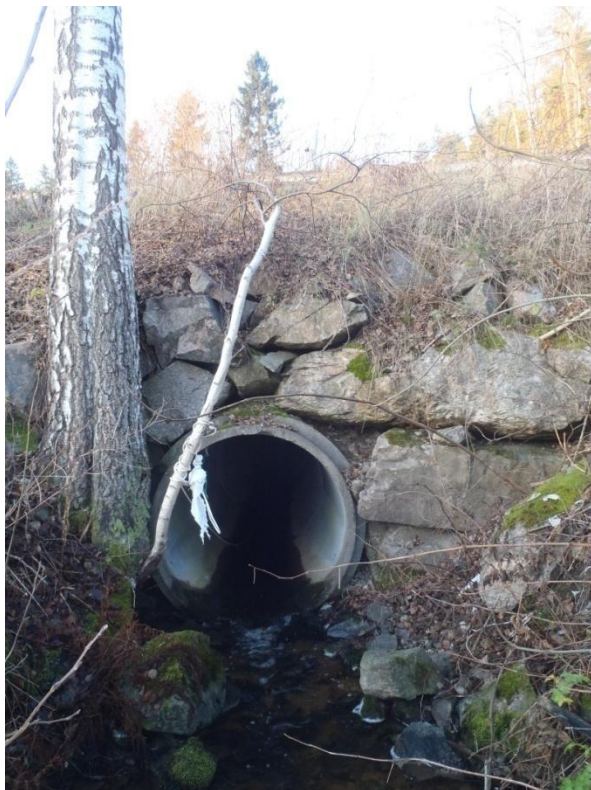
Bilde: Uproblematiske passasje under vei

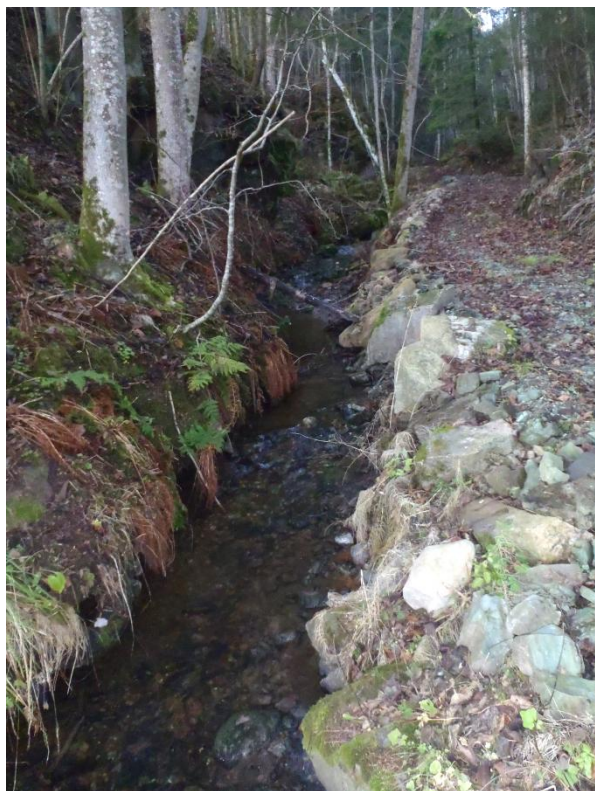
Bilde: Parti fra bekken oppstrøms gjenrast kulvert

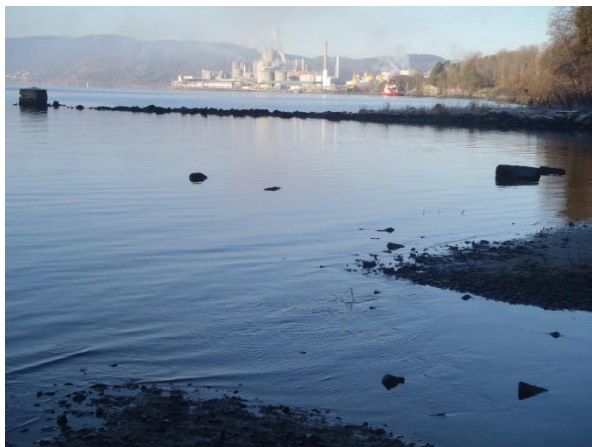
Bilde: Stilleflytende utos, grunt parti sees

Grunt utos uten dypål synes ikke problematisk, men det kan vurderes å mudre forsiktig en dypål for å lette oppvandringen.

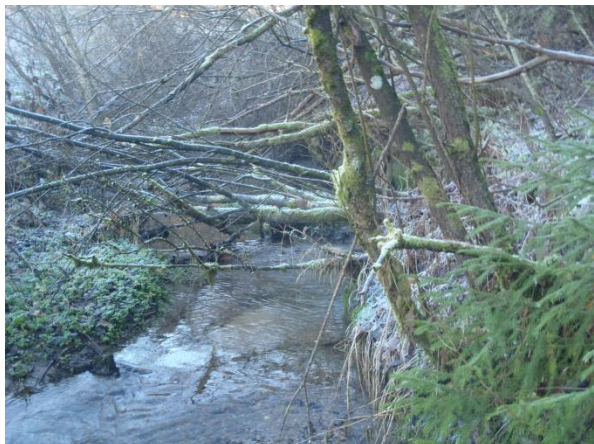
Det er flere plasser det har falt trær og samlet seg kvist i de nedre ca 280 meter. Disse er per tid ikke fysiske oppgangshindre, men kan raskt utvikle seg til permanente hindre på det som kan karakteriseres som normal vannstand i oppgangstiden for sjørørreten.

Bilde: Kvistansamlinger som bør ryddes for å sikre årviss rekruttering

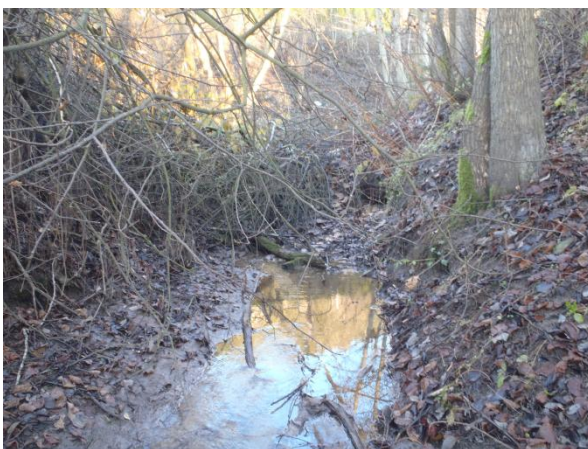
Fra ca 80 meter oppstrøms utos er bekken utsatt for leirras fra ustabile bratte bekkeskråninger.

Bilde: Karakteristisk bilde oppstrøm ca 80 meter

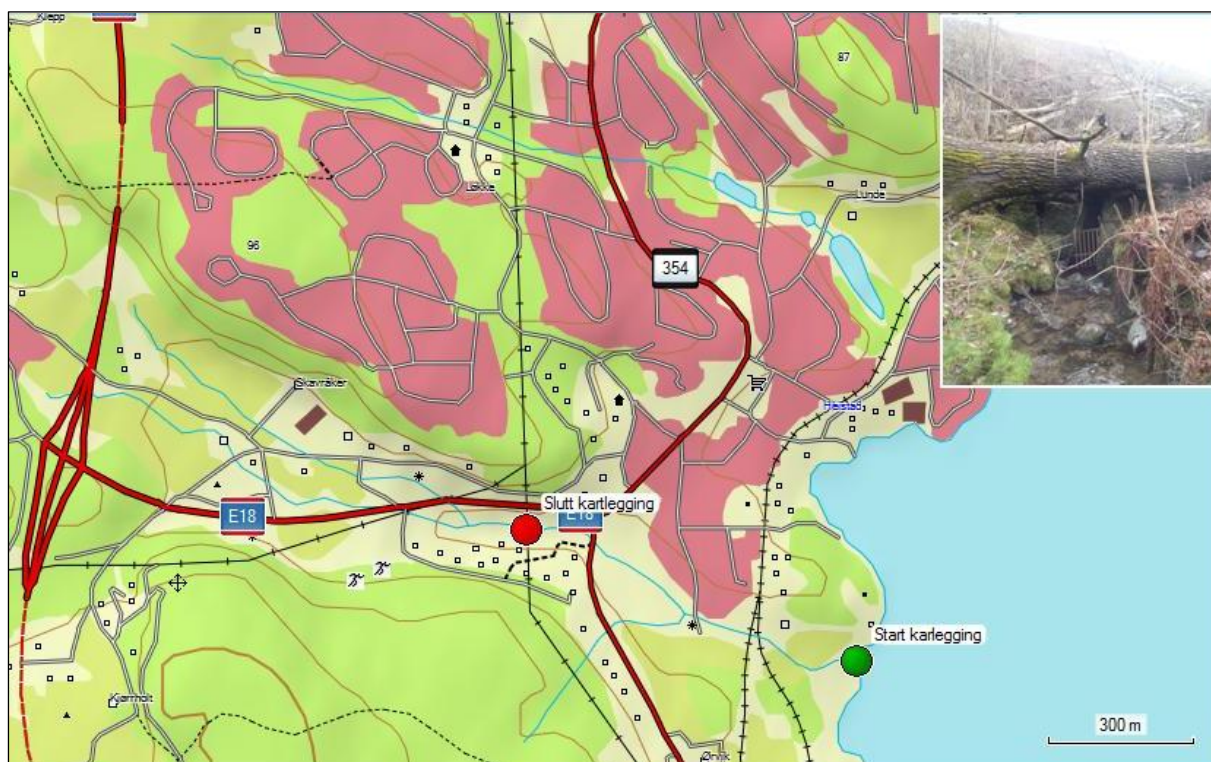
Bilde: Kartlagt strekning, bekken krysser under jernbane i smal steinsatt eldre kulvert.

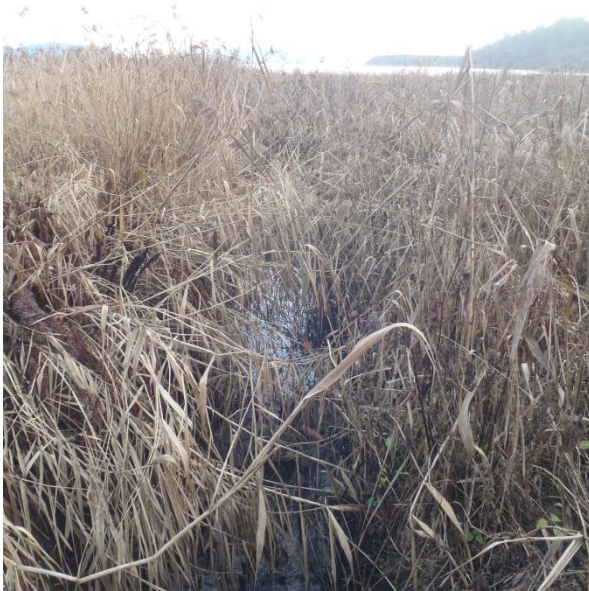
Bilde: Stilleflytende utos

Det foreslås ingen tiltak i utoset, men dette bør overvåkes og ytterligere igjenngroing kan bli problematisk

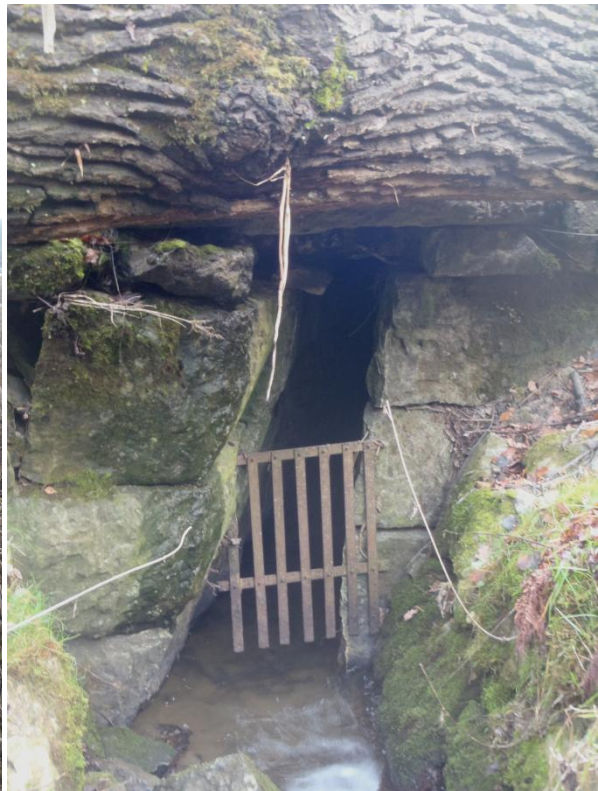
Bilde: Krysning under jernbane, sett fra oppstrøms side

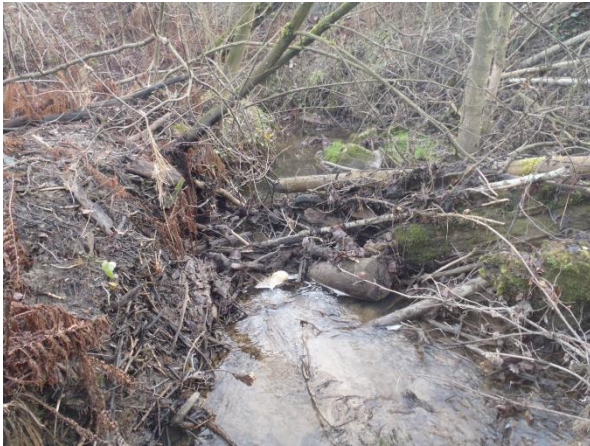
Bilde: Kvistansamlinger som bør ryddes for å sikre årviss rekruttering

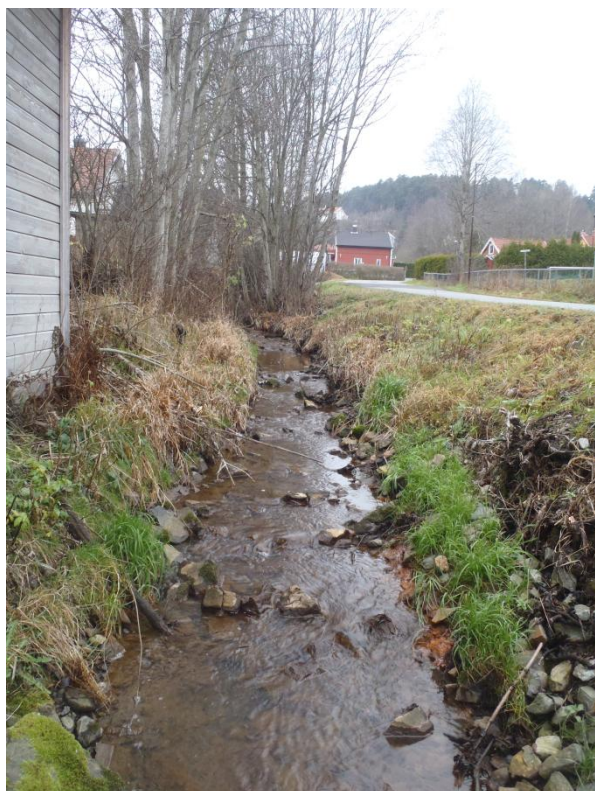
Bilde: Part fra bekken, servicebygg sees i venstre billedkant

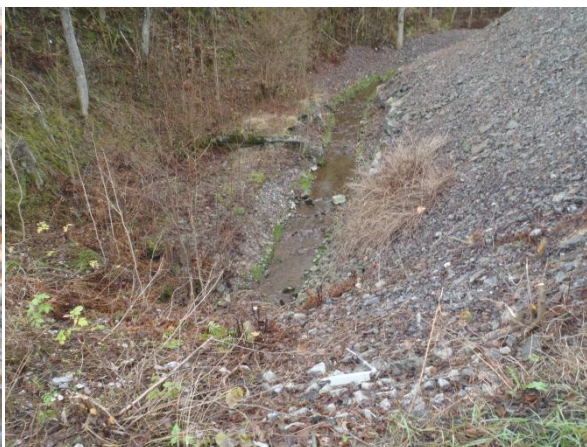
Bilde: Steinsatt og modellert bekkeløp

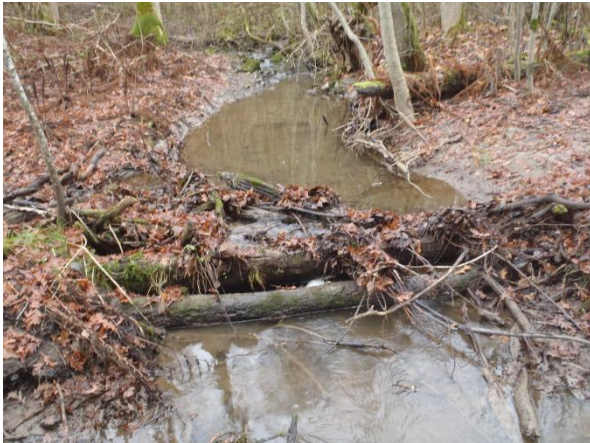
Bilde: Kvistansamlinger som bør ryddes for å sikre rekruttering på hele anadrom strekning

Helhetsinntrykket av bekken er at det er lite kvistansamlinger. Oppstrøms Nystrandveien er det særlig en kvistansamling som det bør ryddes. Hvis denne prioriteres tatt, gjøres det samtidig en generell bekkeopprensning. Kantvegetasjon ryddes ikke.

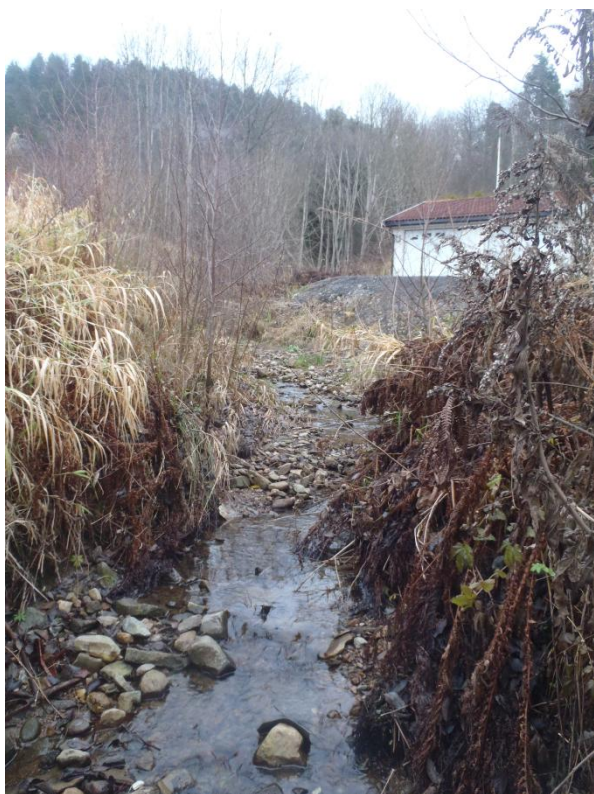
Bilde: Parti fra bekken rett på oppstrøms side av veien til Bergsbygda

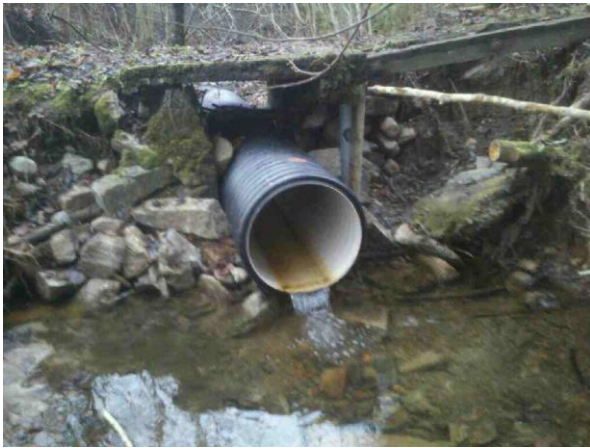
Det ble påvist yngel oppstrøm plastrøret med innhopp, Dette indikerer at dette ikke er et fysisk oppgangshinder såfremt ikke dette er nedlagt vår sommer 2011. Det påpekes at utforming ikke er optimal, og røret kan om det ikke er en fysisk barriere ha en oppvandrende negativ effekt.

Bilde: Passasje under sti/traktorvei i nylig nedlagt plastrør med ikke optimal utforming.

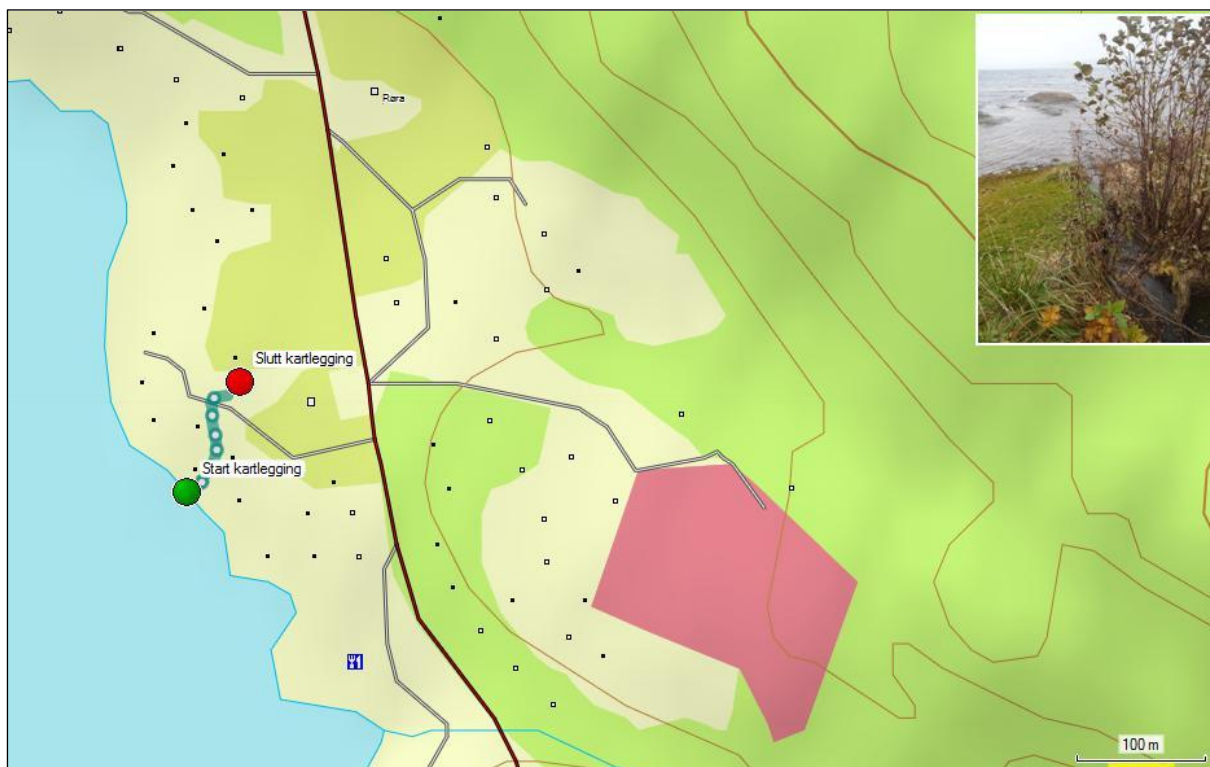
Bilde: Svært liten bekk nord for Røra badeplass, utoes sees på bilde

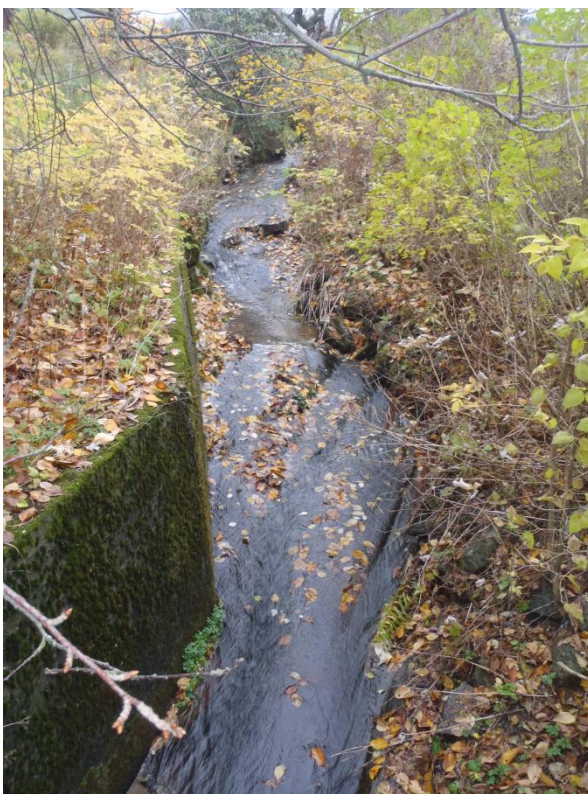
Bilde: Glatt svafjell som ikke er oppgangshinder

Svært liten bekk med meget lav vannføring. Gjennomsnittlig bredde 0,3-0,5 meter. Det glatte svafjellet kan fremstå som et fysisk oppgangshinder, men det ble funnet en gytevandrer og yngel oppstrøm dette.

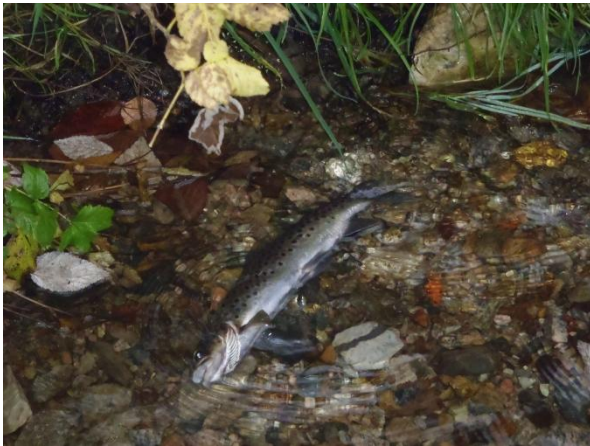
Bilde: Gytevandrer i kulp rett nedstrøms oppgangshinder.

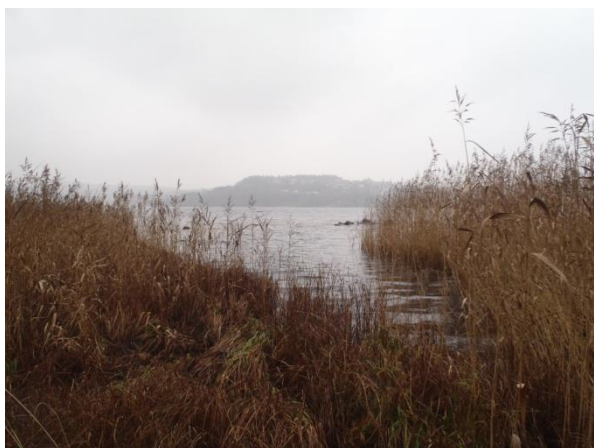
Bilde: Utoaset i Rørabekken

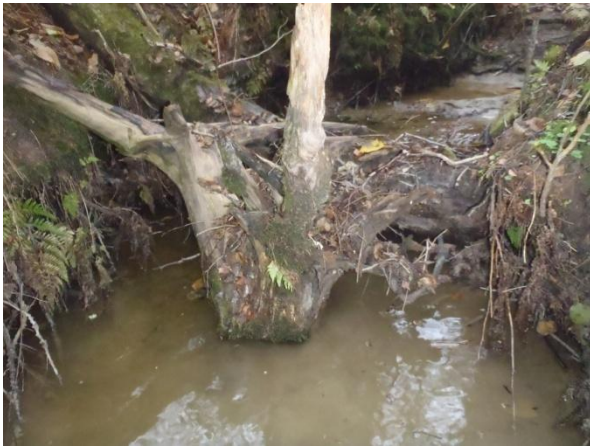
Bekken har flere ansamlinger av kvist i varierende omfang. Per tid er ingen av disse oppgangshindre, men kan på sikt utvikle seg. Tilgjengelig gytestrekning er relativt lang, og det bør prioriteres å utføre en generell bekkeopprensning for å sikre at hele potensielle strekning forblir tilgjengelig for oppvandrende fisk.

Bilde: Eksempel ryddebehov

Generell bekkeopprensning bør prioriteres

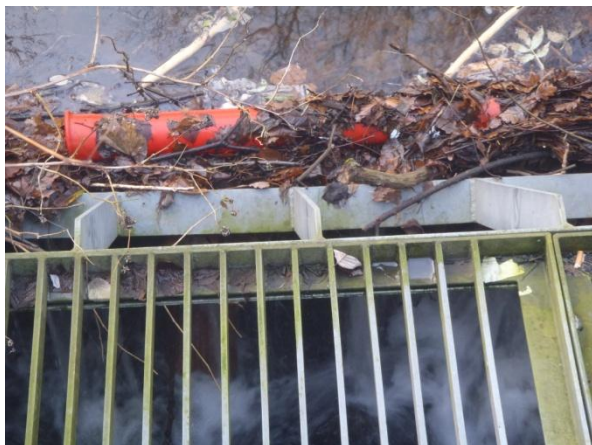
Det er trolig per tid 2 stk fysiske oppgangshindre i bekken, det lange røret og inntaksrist.

Bilde: Inntaksrist, sprang/foss sees

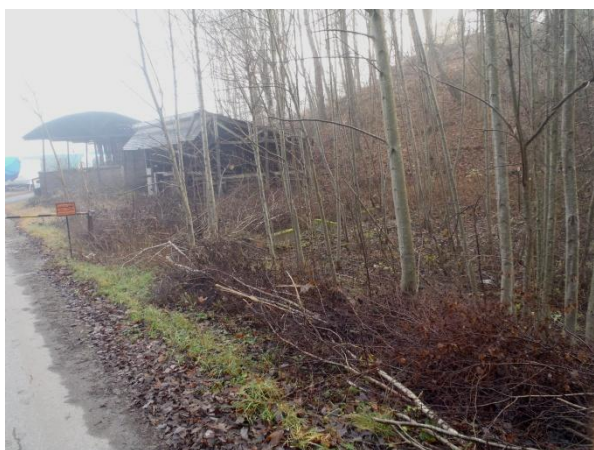
Bilde: Bekken er lagt i rør, marina sees i bakgrunnen

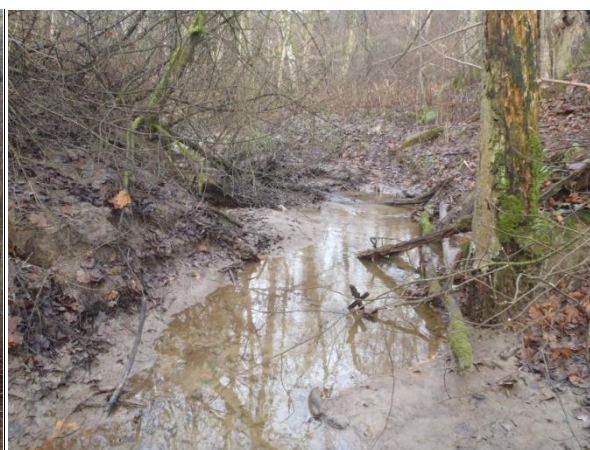
På befart strekning på oppstrømsside av Porsgrunnsveien går bekken i et ravinepreget landskap og er preget av tilslamming og finpartiklede fraksjoner. Vegetasjonen er frodig.

Bilde: Karakteristisk parti av bekken preget av tilslamming

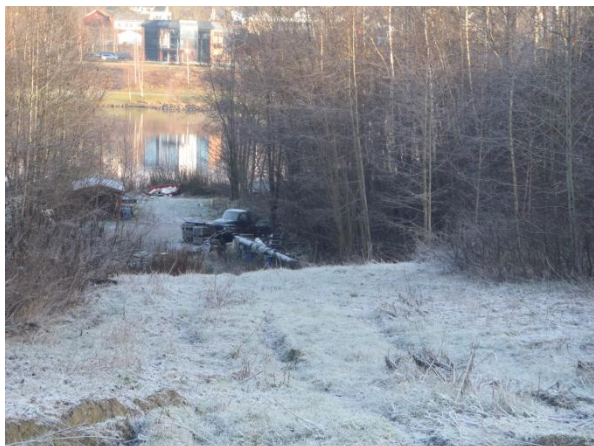
Bekken er lagt i rør fra utover i Skienselva på Kjørbekk i Skien kommune og under hele Kjørbekk område. Det sees ikke spor av bekken noen steder.

Bilde: Bekken lagt i rør, opprinnelig løp trolig i venstre billedkant

Det sees som lite sannsynlig at det er både teknisk og hensiktsmessig å vurdere igjennåpning. Ingen tiltak forslås.

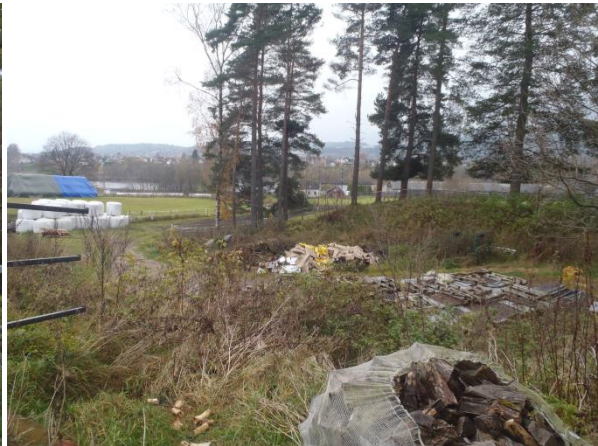
Bilde: Bekken er lagt under jorde midt i bildet

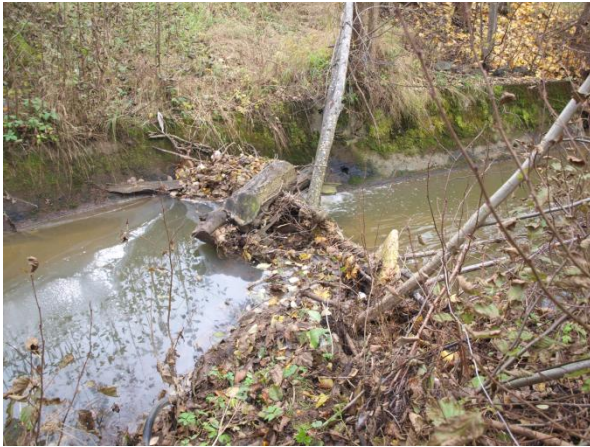
Bekken har kvistansamlinger av varierende omfang på flere punkter, enkelte av disse har en oppgangshindrende effekt.

Bilde: Større kvistansamling ca 150 meter oppstrøms, klar oppgangshindrende effekt
